橋梁名	路線名	所在地	起点側	緯度	36° 03' 40"	
				経度	138° 31' 38"	
京の岩橋 (フリガナ)キョウノイワバシ	京の岩日影線5号	長野県南佐久郡北相木村字今日の岩1033-1地先				
管理者名	点検実施年月日	路下条件	代替路の有無	自専道or一般道	緊急輸送道路	占用物件(名称)
長野県 北相木村	2016.07.19	相木川	無	一般道		なし

点検者		株式会社フジ技研		点検責任者		武藤 孝	
点検時に記録				措置後に記録			
部材名	判定区分 (I~IV)	変状の種類 (II以上の場合 に記載)	備考(写真番号、 位置等が分かる ように記載)	措置後の 判定区分	変状の種類	措置及び判定 実施年月日	
上部構造	主桁	II	ひびわれ	写真6、主桁01			
	横桁						
	床版	III	遊離石灰	写真13、床版01			
下部構造	I						
支承部							
その他	I

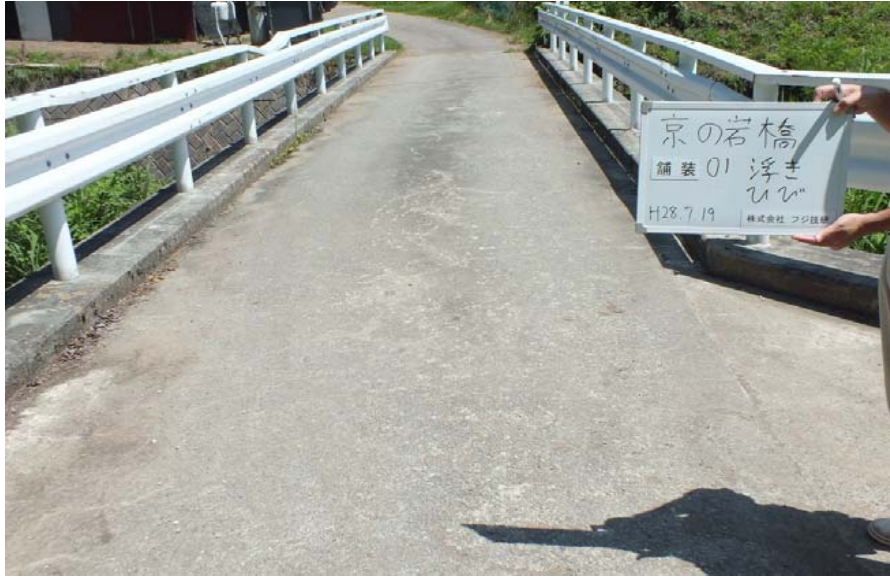
その他【判定区分: I】

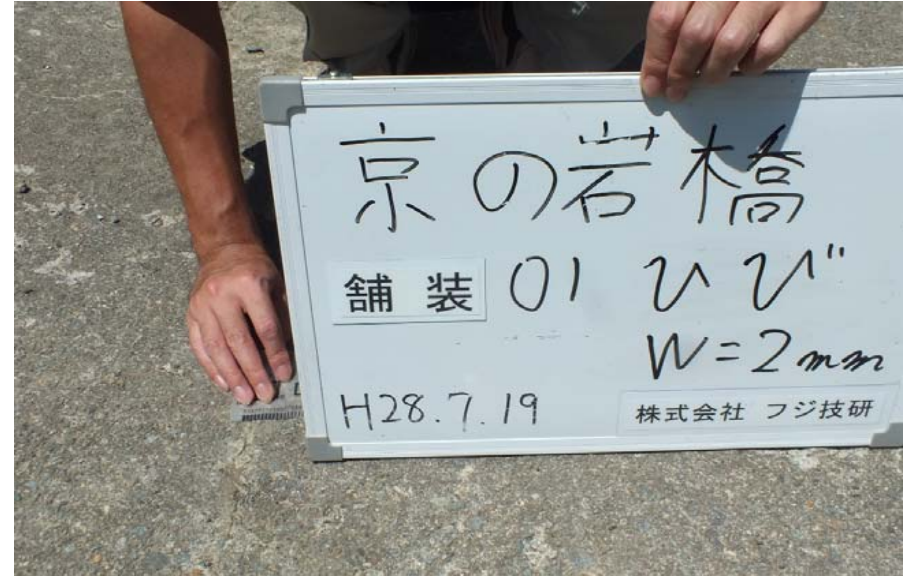
その他【判定区分: I】

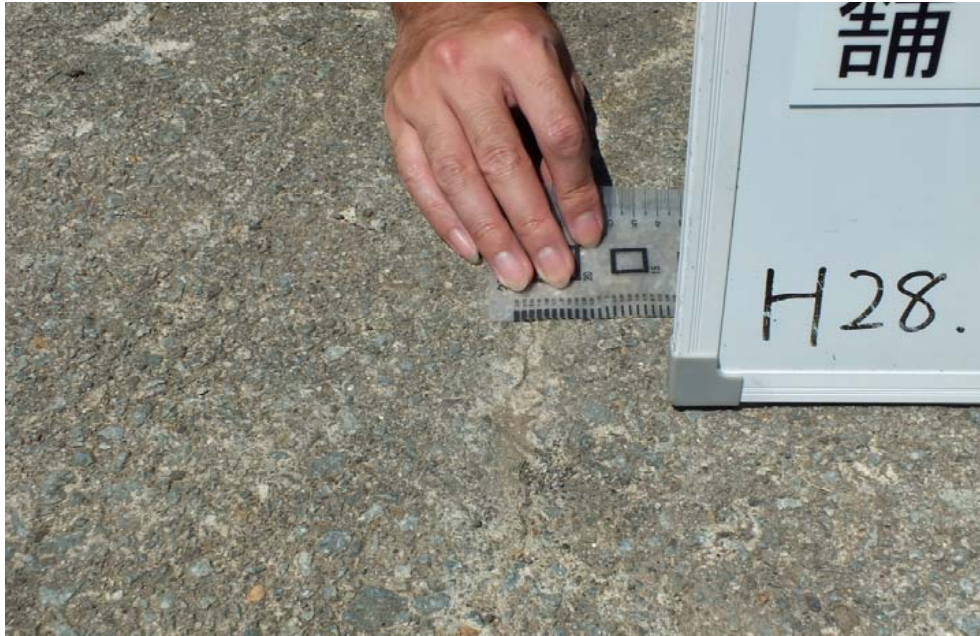
その他【判定区分: I】

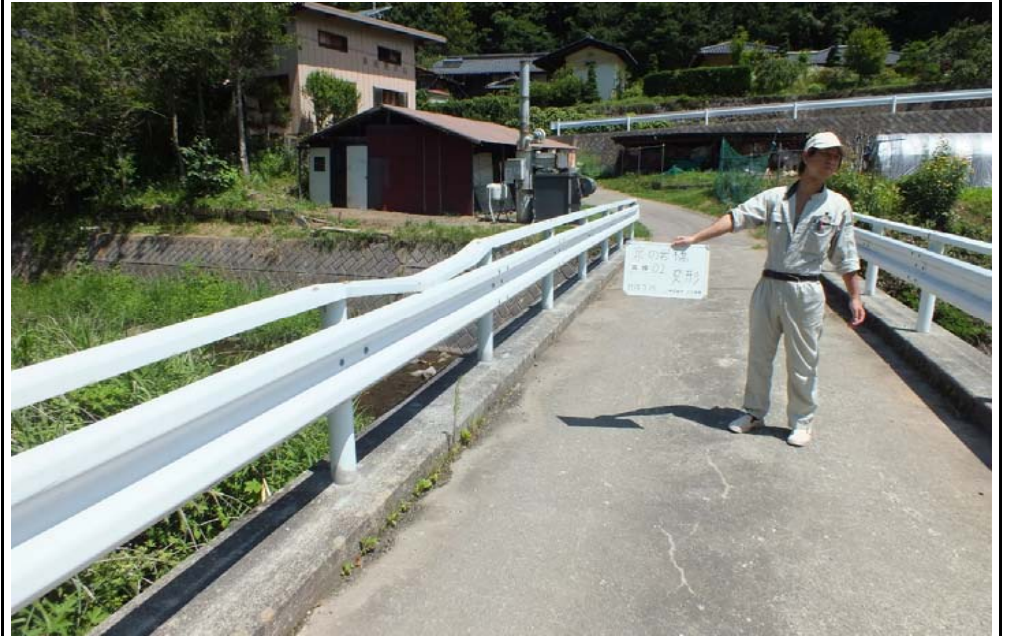
その他【判定区分: I】

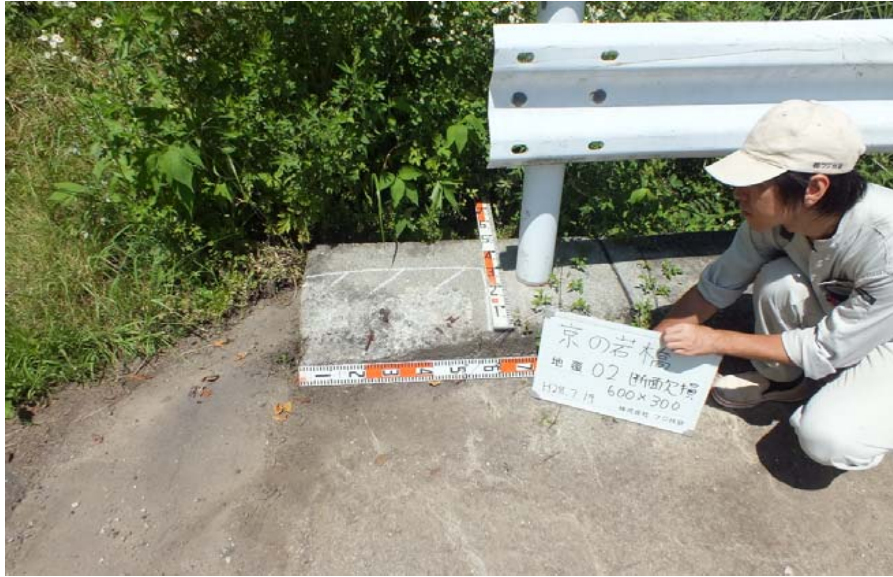
その他【判定区分: Ⅰ】

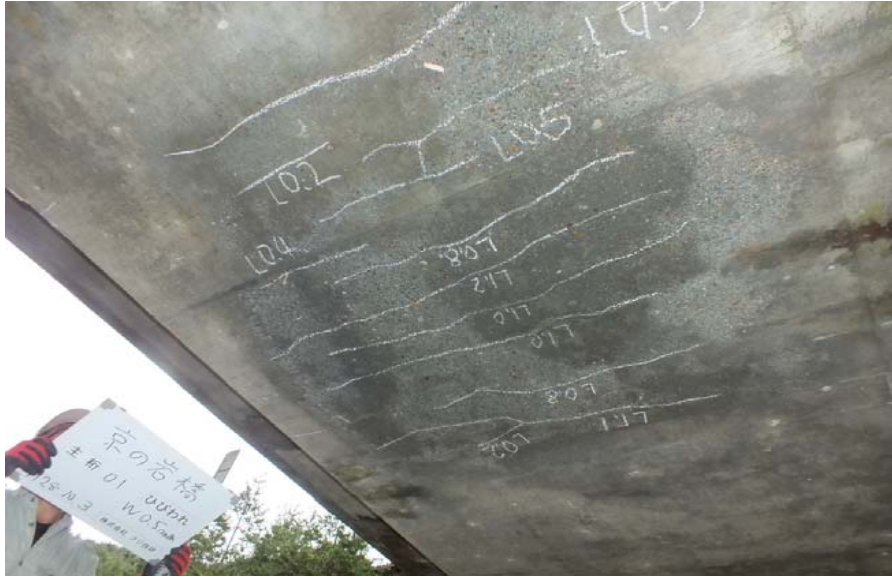
上部構造(主桁)【判定区分: Ⅱ】

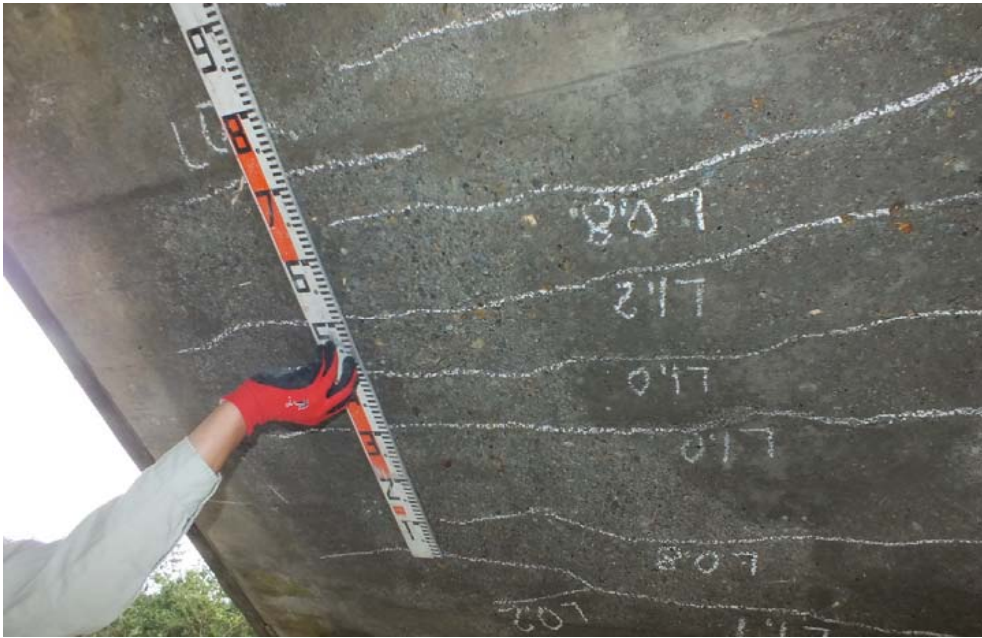
上部構造(主桁)【判定区分: Ⅱ】

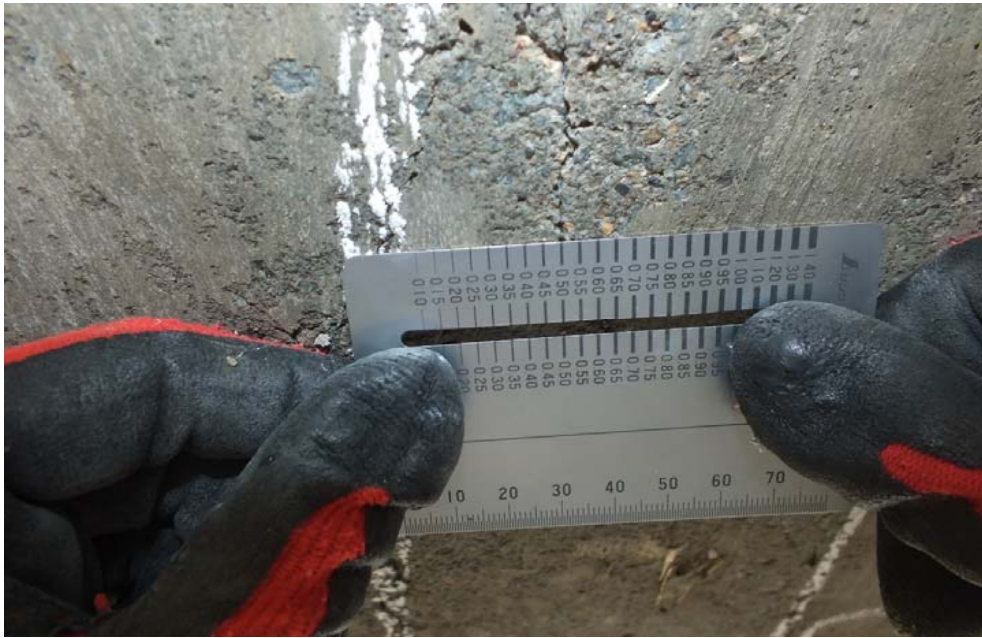
上部構造(主桁)【判定区分: Ⅱ】
