橋梁名	路線名	所在地	起点側	緯度	36° 03' 35"	
				経度	138° 30' 29"	
南川又橋 (フリガナ)ミナミカワマタバシ	川又線1号	長野県南佐久郡北相木村字川又23-2				
管理者名	点検実施年月日	路下条件	代替路の有無	自専道or一般道	緊急輸送道路	占用物件(名称)
長野県 北相木村	2016.07.19	南相木川	無	一般道		なし

点検者		株式会社フジ技研		点検責任者		武藤 孝	
点検時に記録				措置後に記録			
部材名		判定区分 (I~IV)	変状の種類 (II以上の場合 に記載)	備考(写真番号、 位置等が分かる ように記載)	措置後の 判定区分	変状の種類	措置及び判定 実施年月日
上部構造	主桁	I	F11T	写真10、主桁01			
	横桁	I	F11T				
	床版	III	鉄筋露出	写真13、床版01			
下部構造		II	ひびわれ	写真19、橋台02			
支承部		II	漏水・滞水	写真33、支承0101			
その他		II	段差	写真38、A2橋台背面

点検時に記録		措置後に記録	
(判定区分)	(所見等)	(再判定区分)	(再判定実施年月日)
III	損傷箇所の補修が必要である

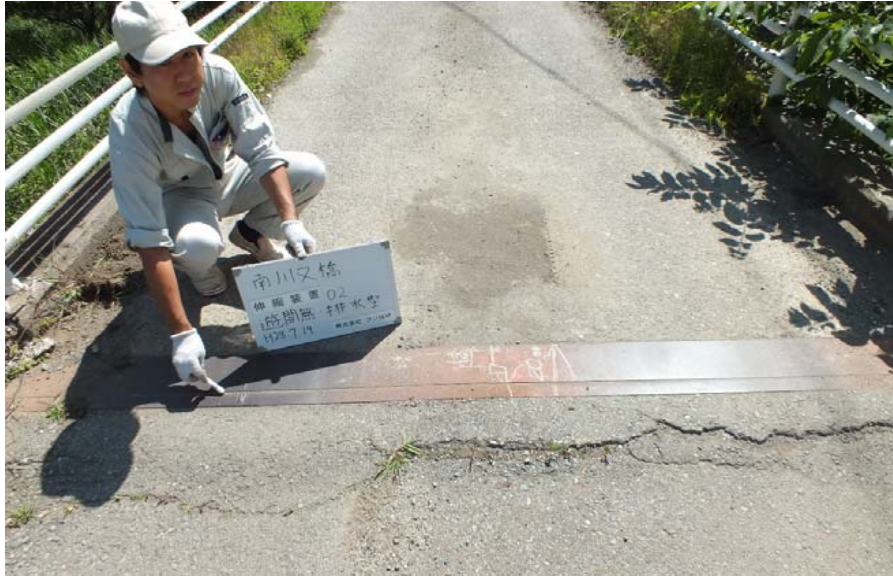
その他【判定区分: I】

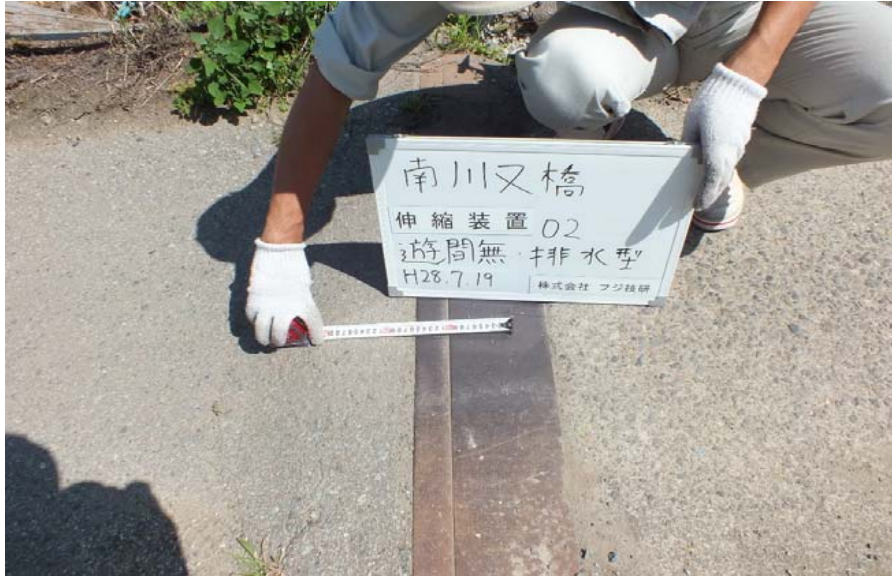
その他【判定区分: I】

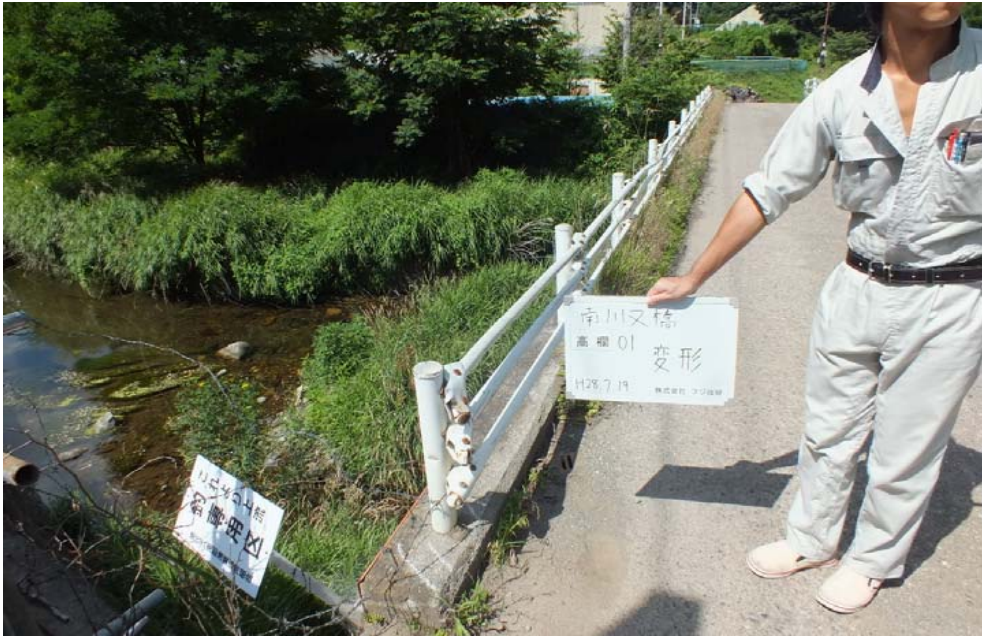
その他【判定区分: I】

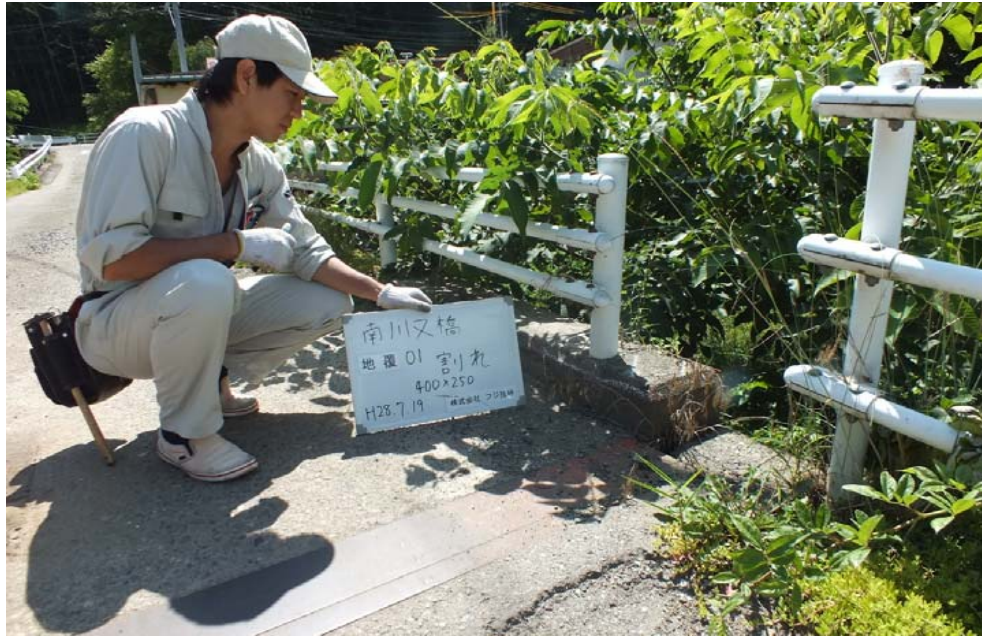
その他【判定区分: I】

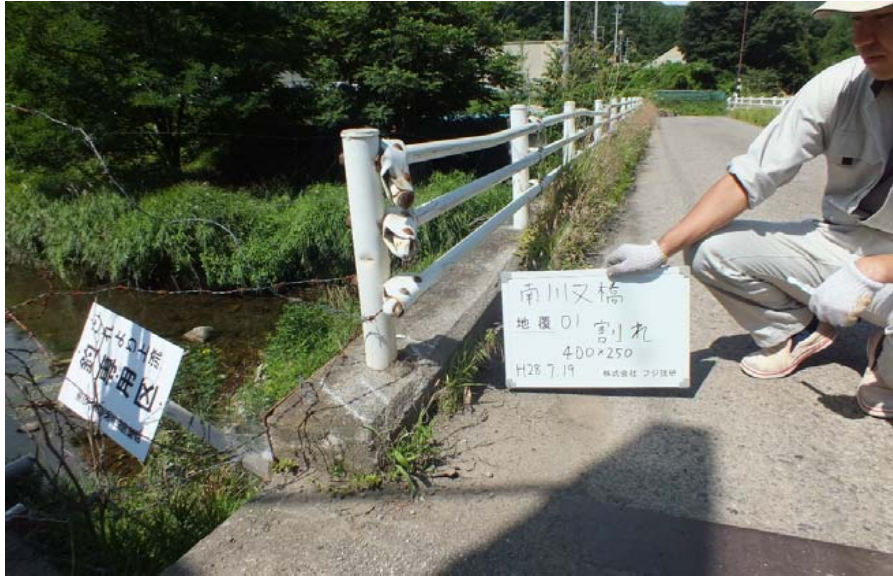
その他【判定区分: I】

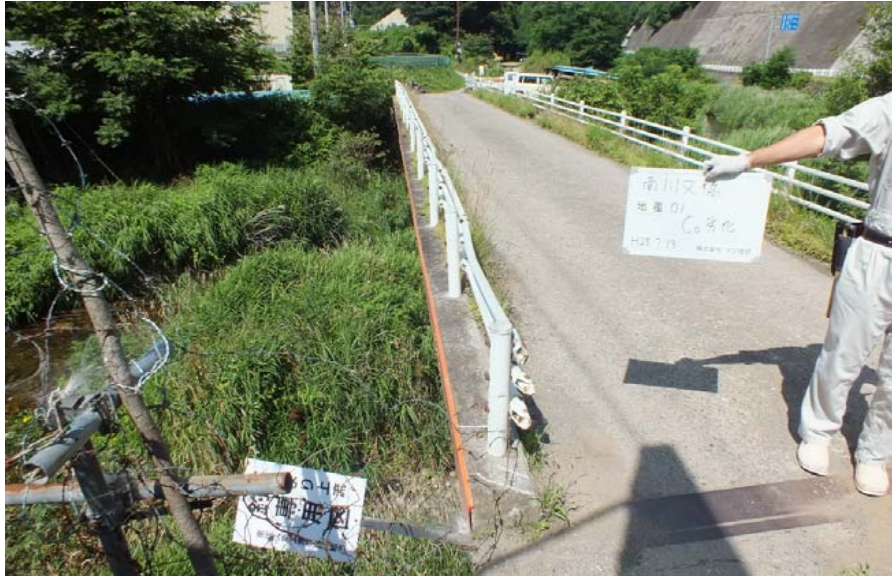
その他【判定区分: I】

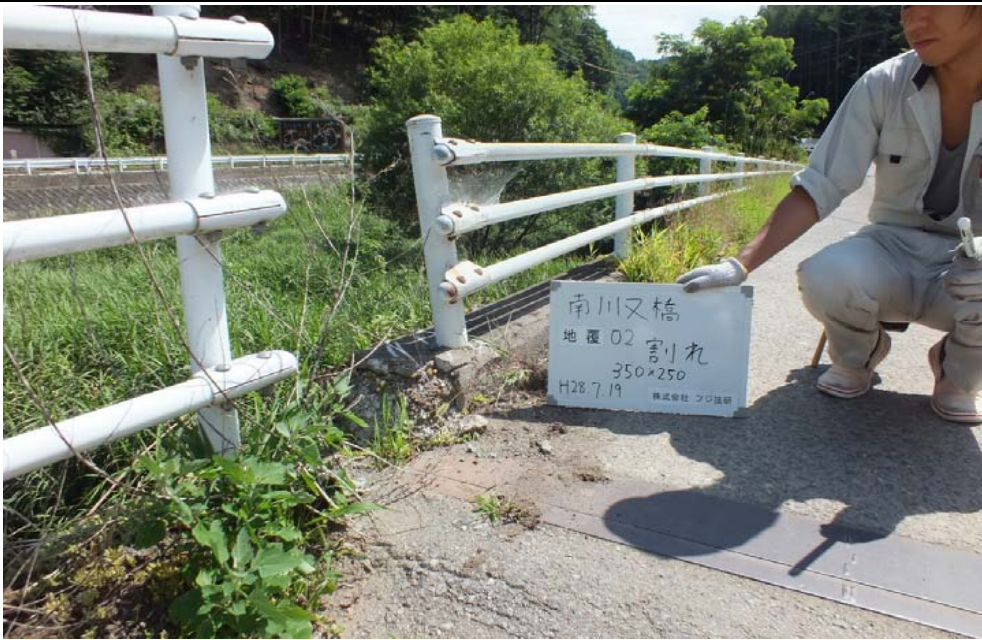
その他【判定区分: I】

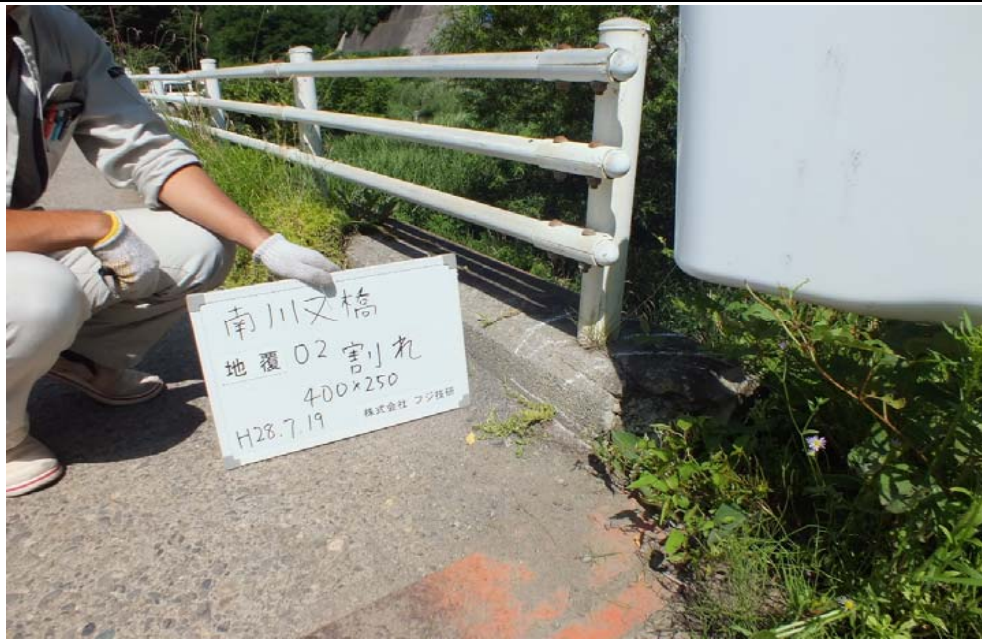
その他【判定区分: I】

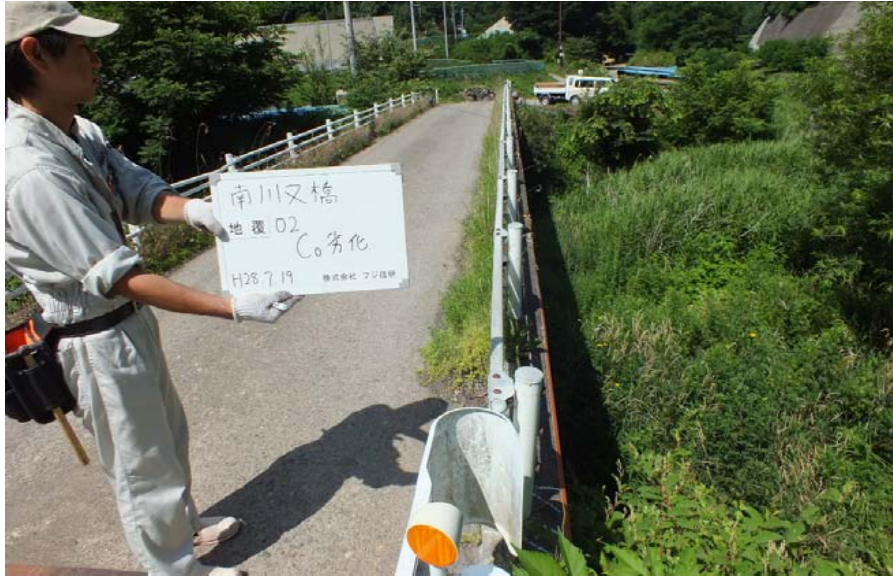
その他【判定区分: I】

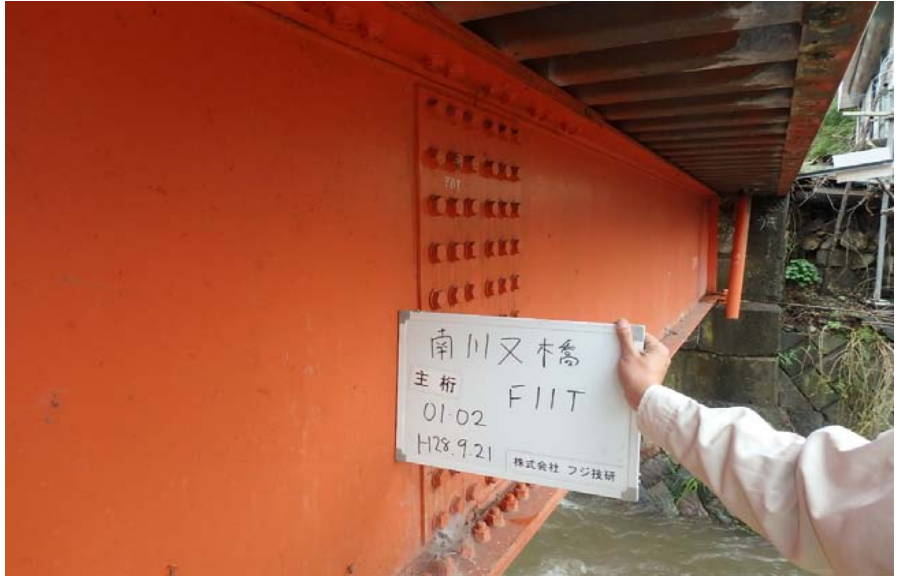
上部構造(主桁)【判定区分: I】

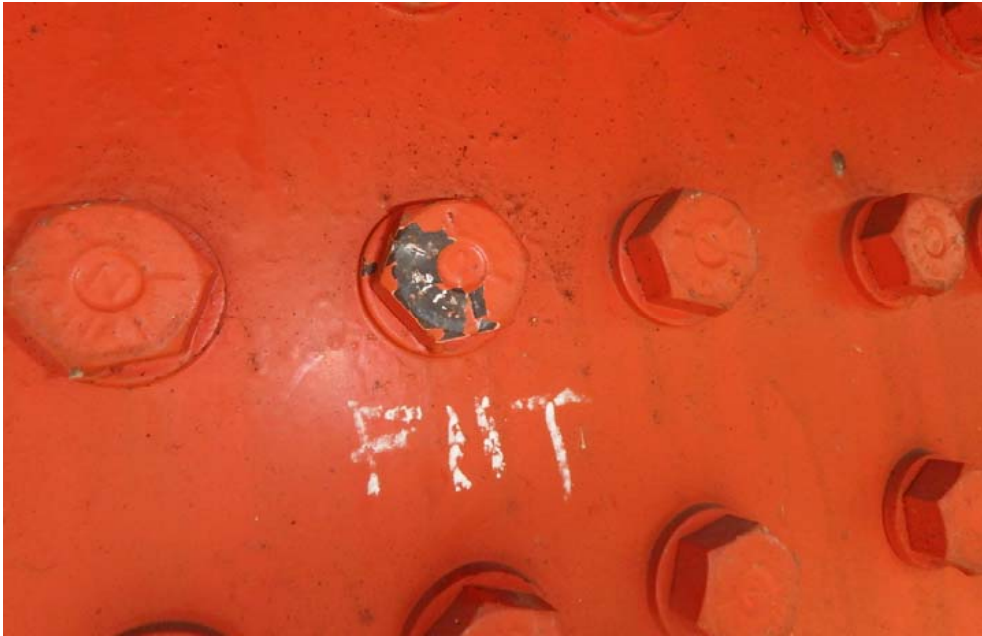
上部構造(主桁)【判定区分: I】

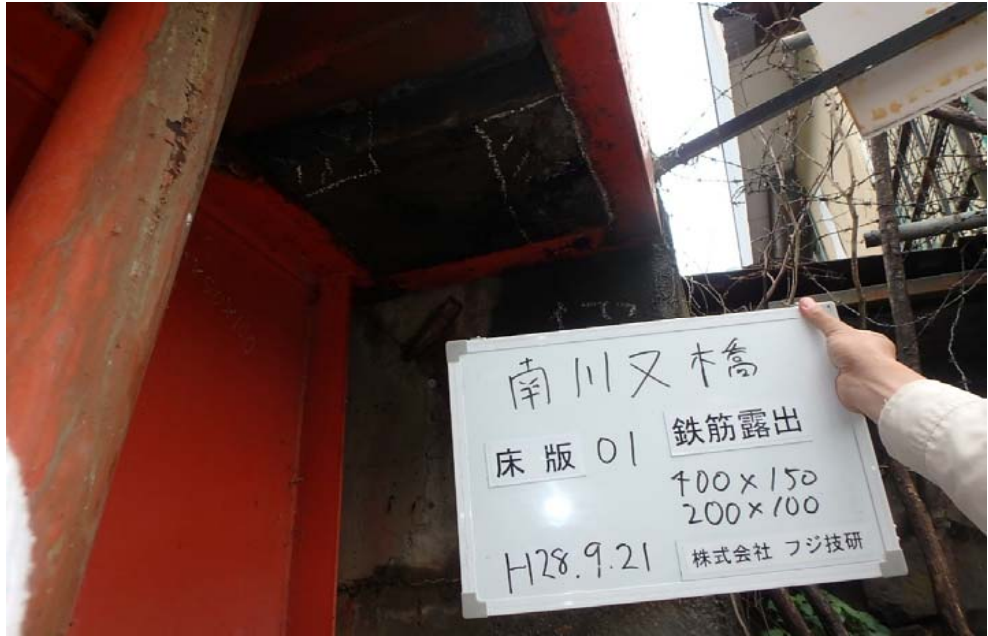
上部構造(床版)【判定区分: Ⅲ】

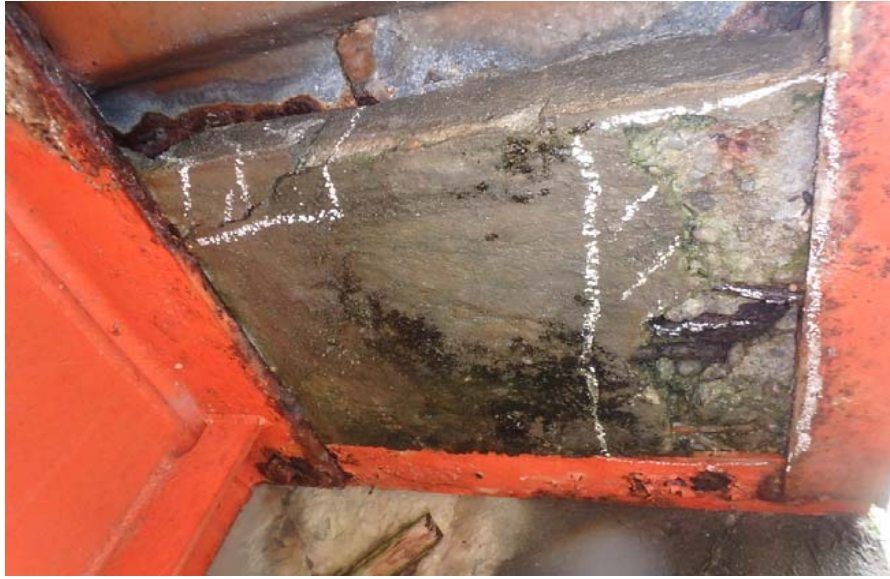
上部構造(床版)【判定区分: Ⅲ】

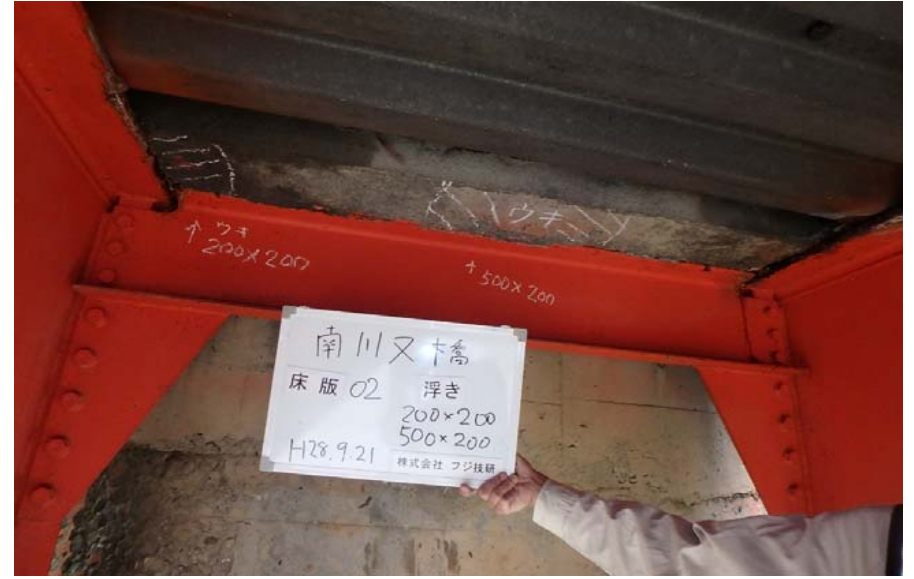
上部構造(床版)【判定区分: Ⅰ】

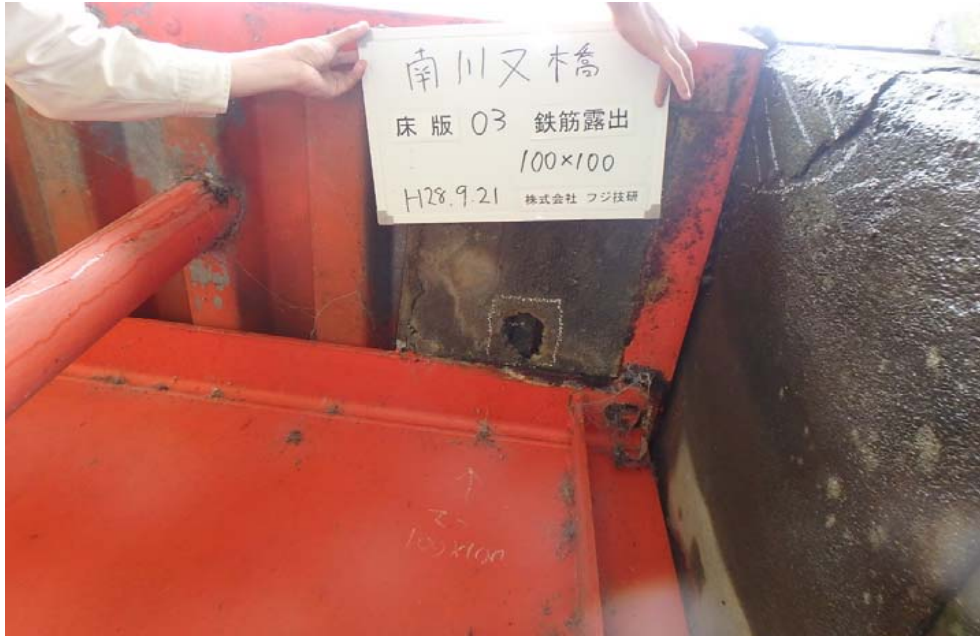
上部構造(床版)【判定区分: Ⅱ】

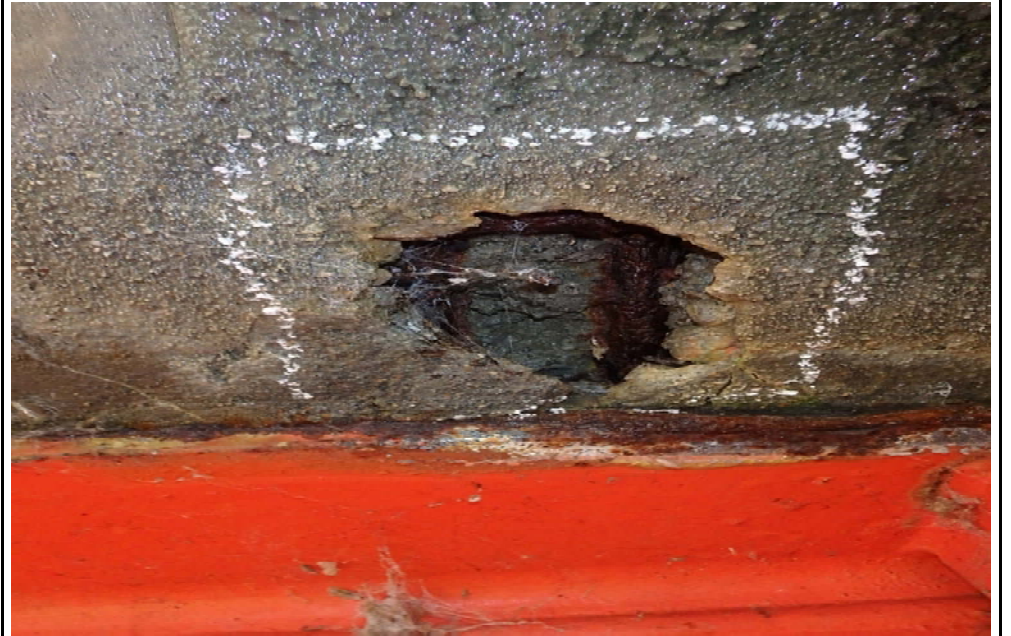
上部構造(床版)【判定区分: Ⅱ】

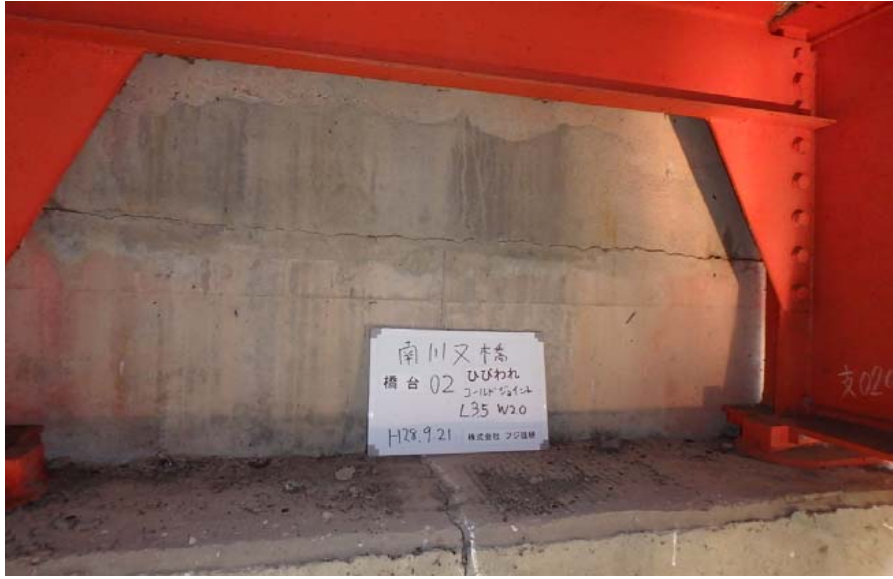
下部構造【判定区分: Ⅱ】

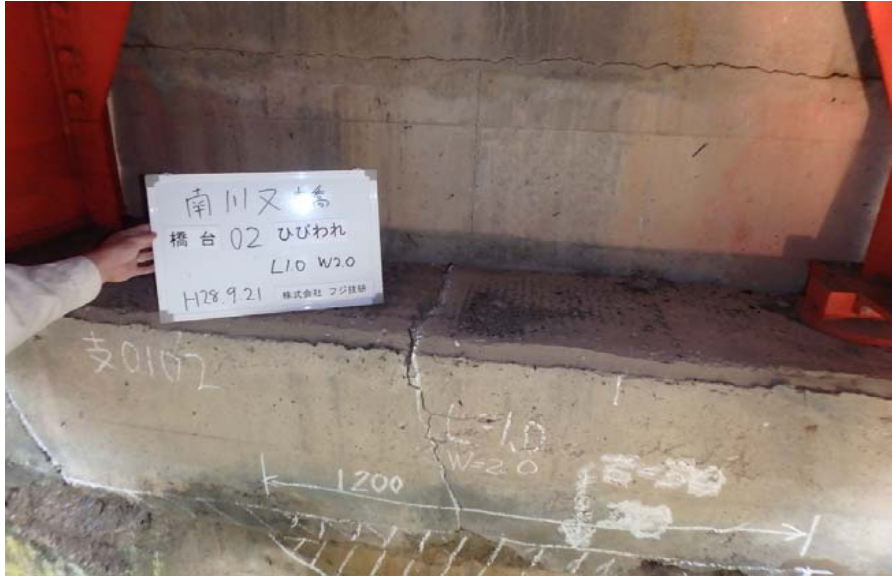
下部構造【判定区分: Ⅱ】

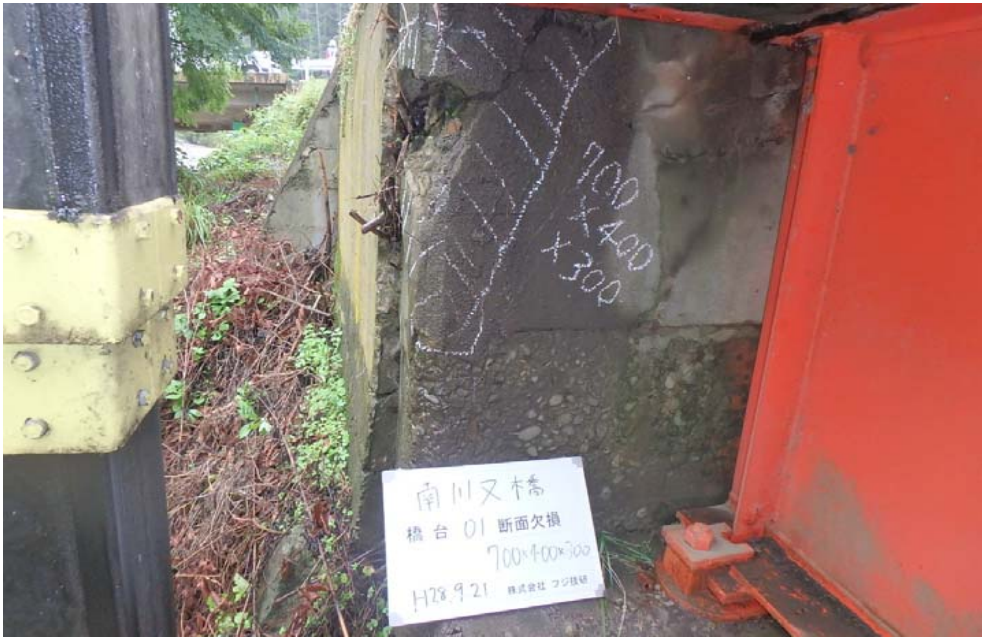
下部構造【判定区分: Ⅰ】

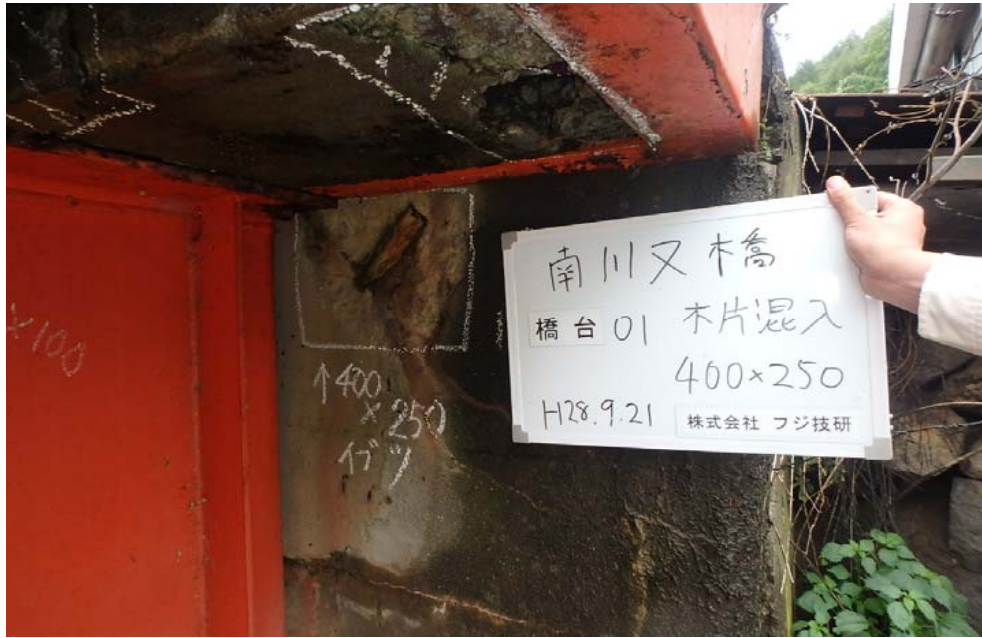
下部構造【判定区分: Ⅰ】

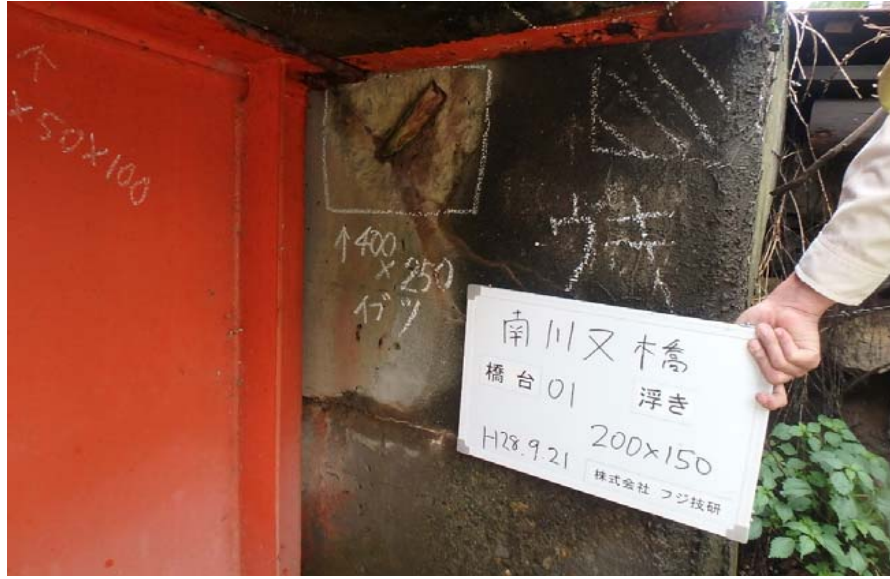
下部構造【判定区分: I】

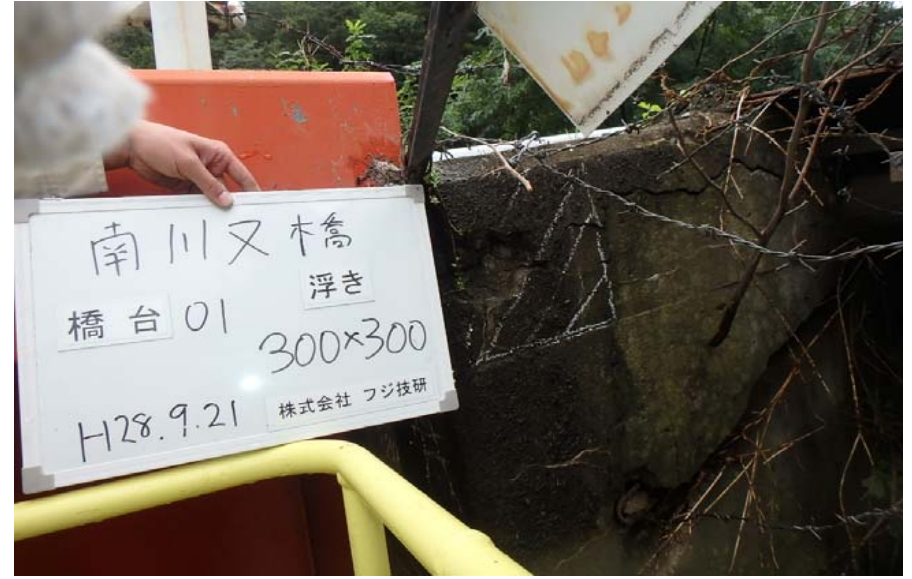
下部構造【判定区分: I】

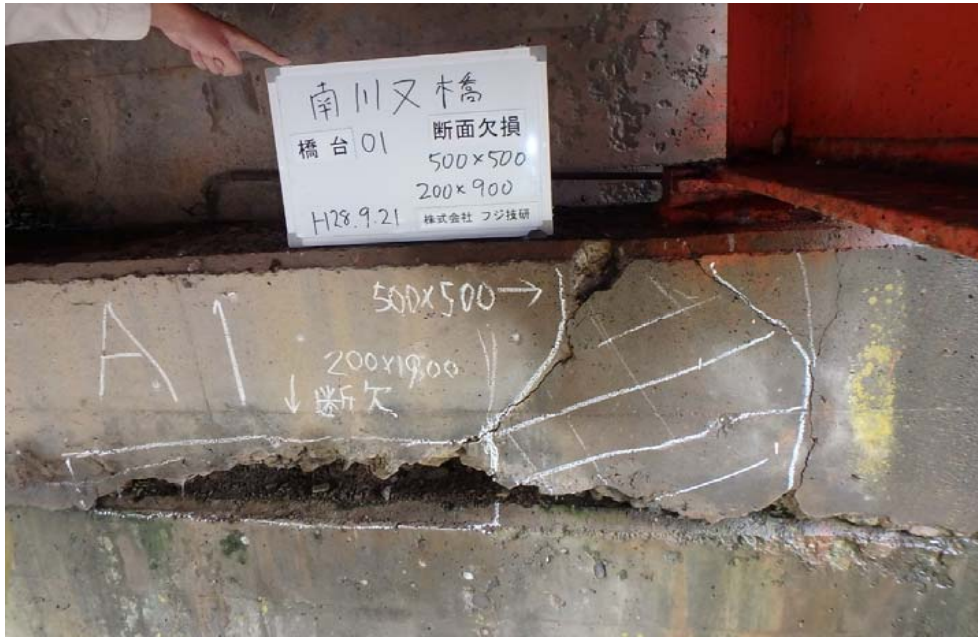
下部構造【判定区分: I】

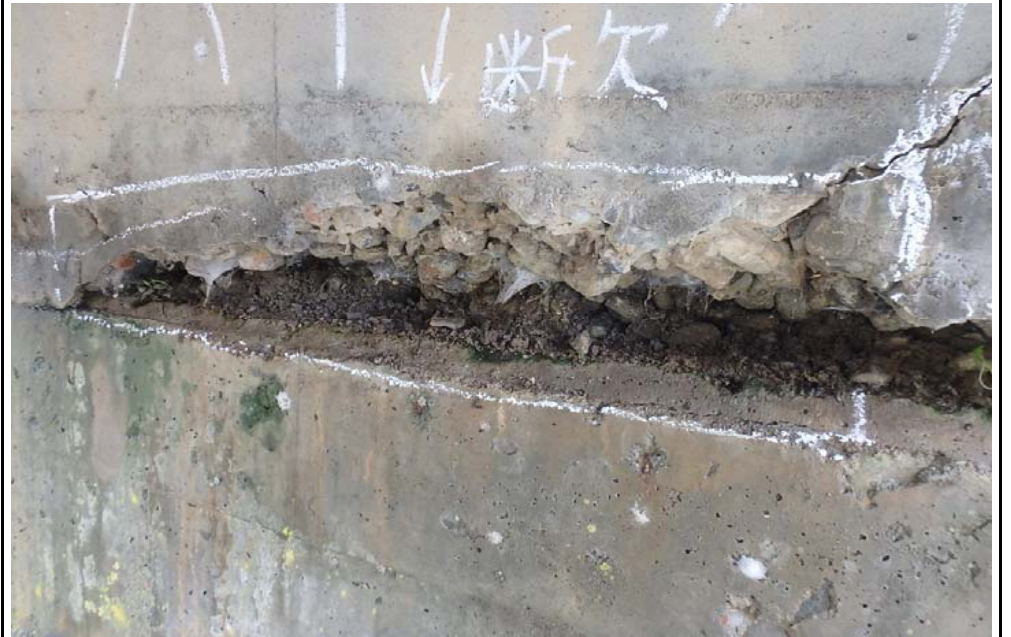
下部構造【判定区分: I】

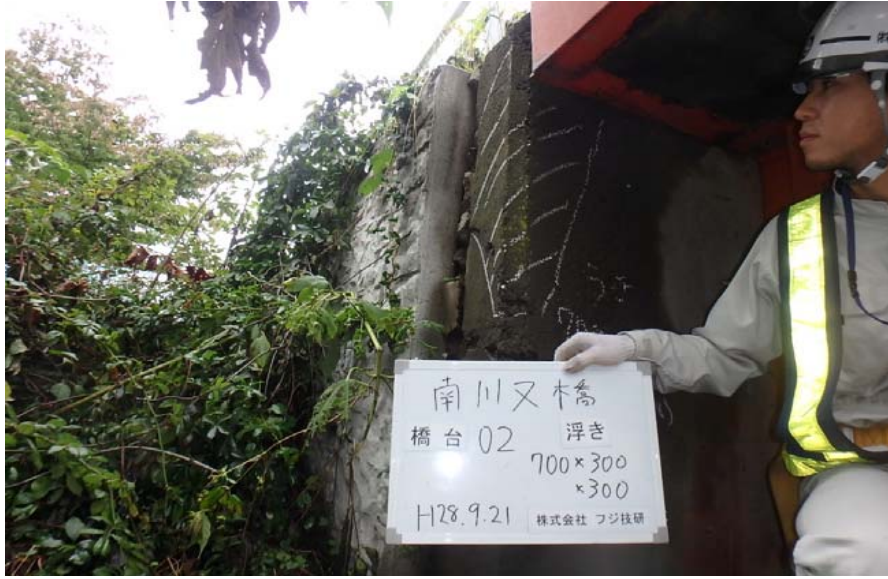
下部構造【判定区分: I】

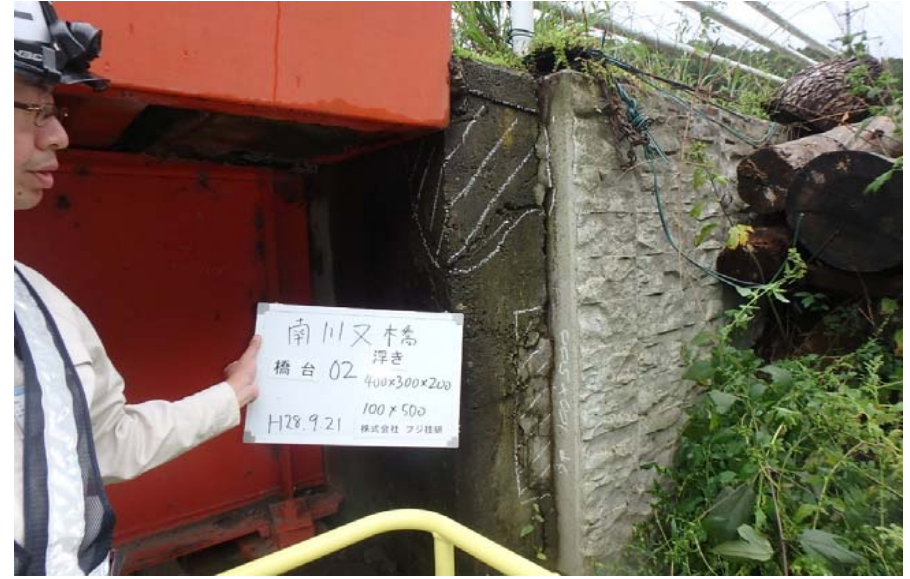
下部構造【判定区分: I】

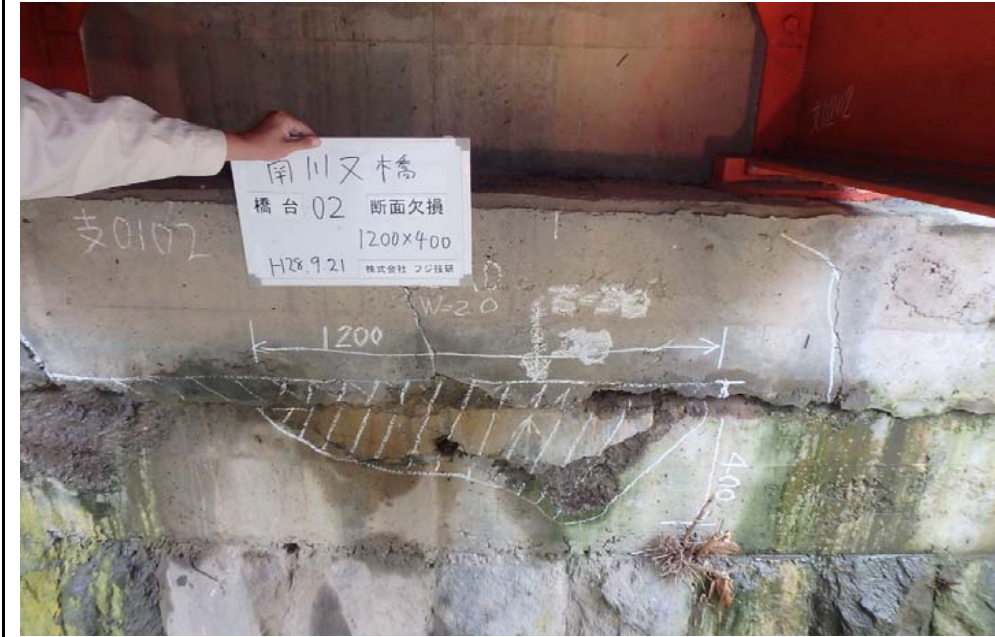
下部構造【判定区分: I】

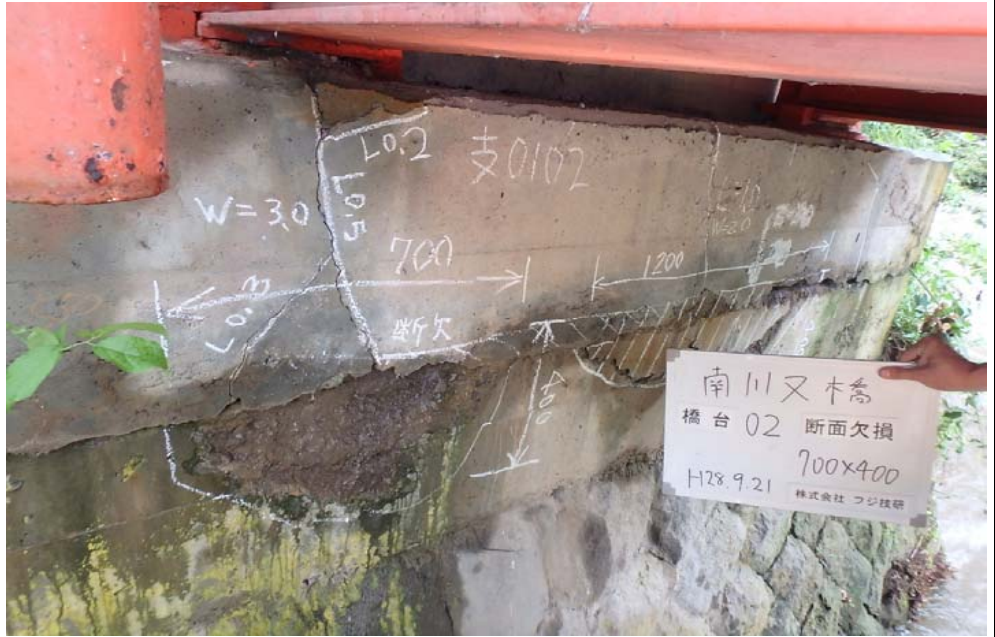
下部構造【判定区分: I】

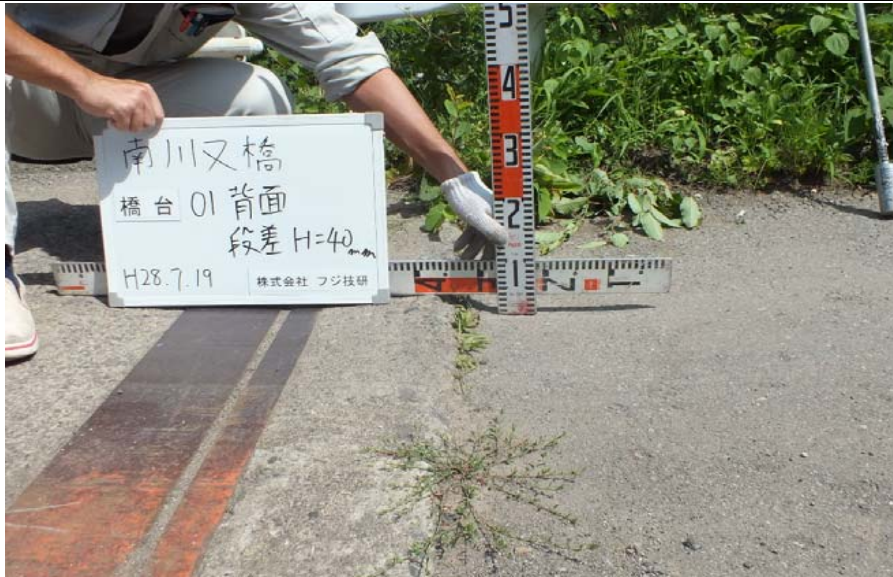
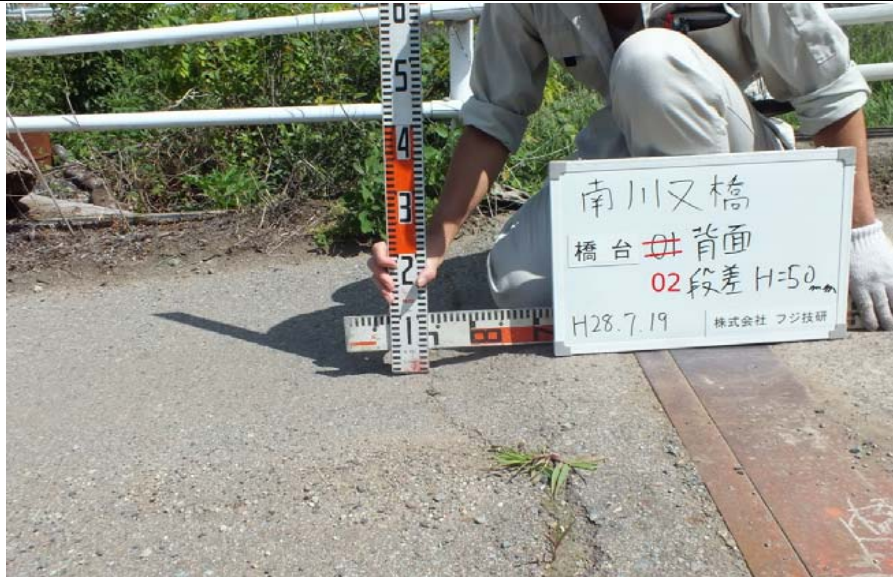
その他【判定区分: Ⅱ】	その他【判定区分: Ⅱ】
