橋梁名	路線名	所在地	起点側	緯度	36° 03' 07"	
				経度	138° 37' 41"	
白岩橋 (フリガナ)シライワバシ	木次原線1号	長野県南佐久郡北相木村字木次原5616-2地先				
管理者名	点検実施年月日	路下条件	代替路の有無	自専道or一般道	緊急輸送道路	占用物件(名称)
長野県 北相木村	2016.07.19	相木川	無	一般道		水道管

道路橋毎の健全性の診断(判定区分 I~IV)

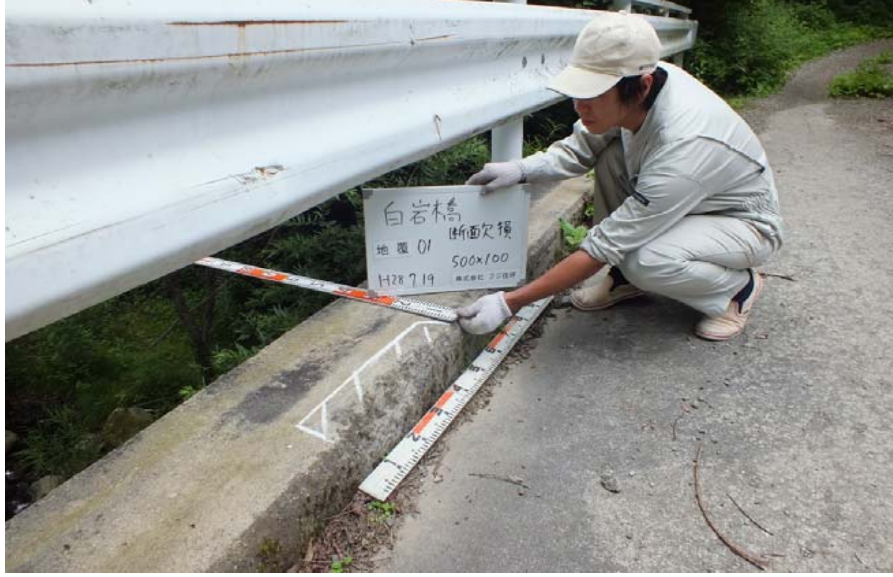
その他【判定区分: I】

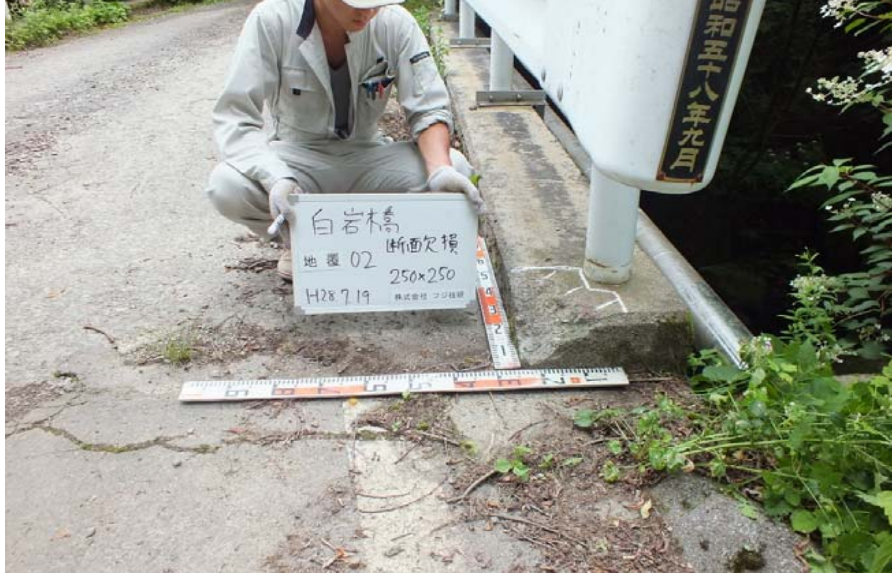
その他【判定区分: I】

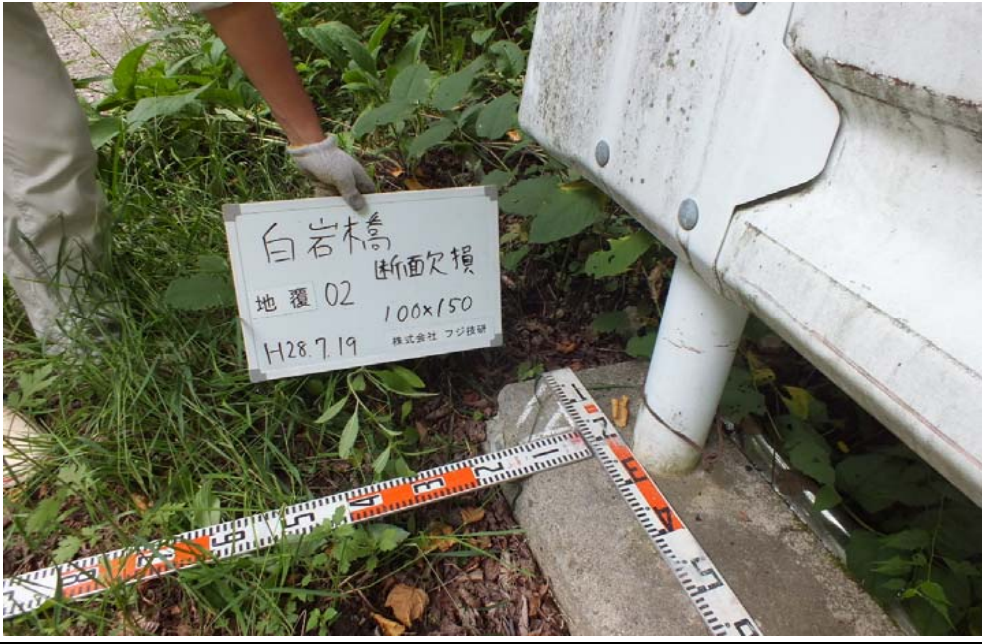
その他【判定区分: I】

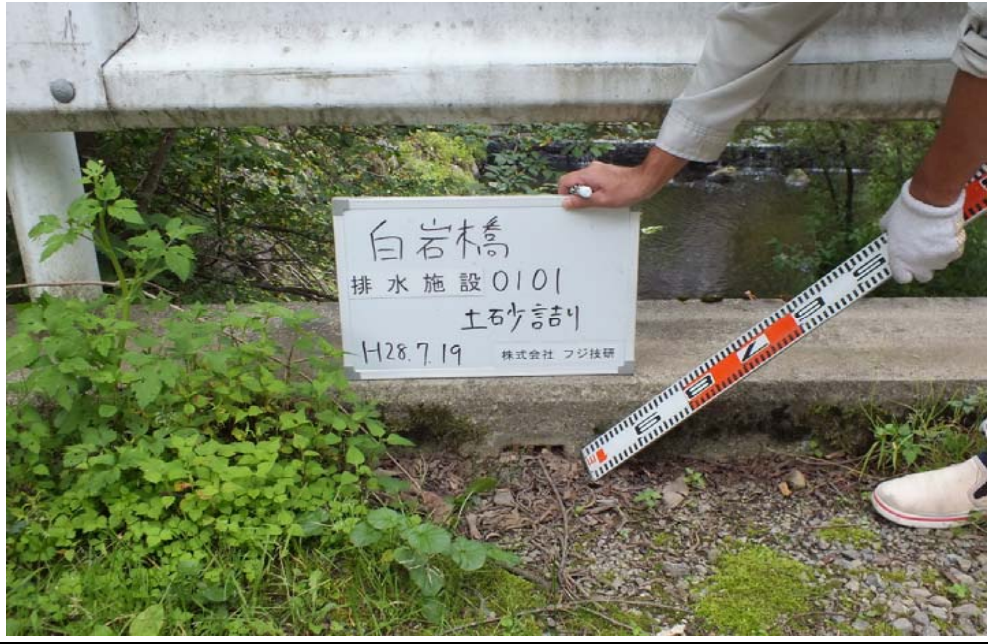
その他【判定区分: II】

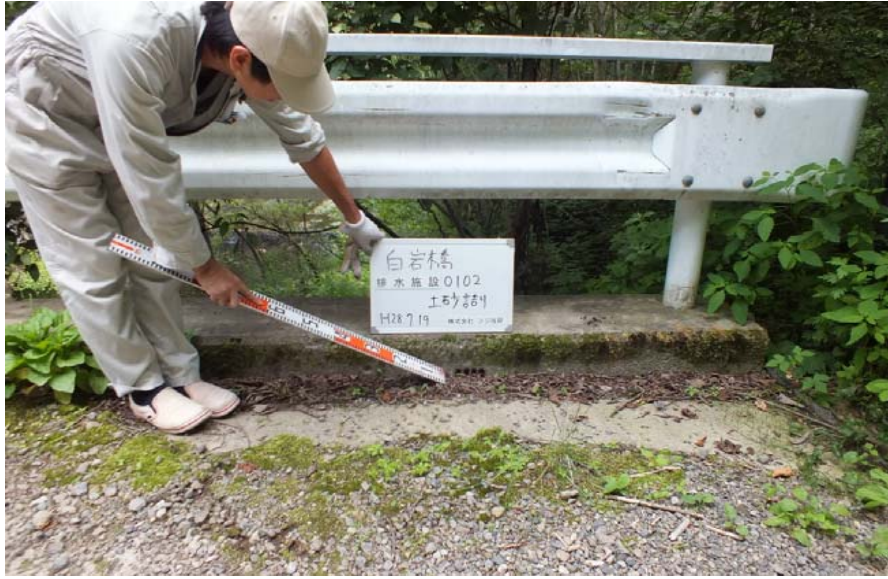
その他【判定区分: Ⅱ】

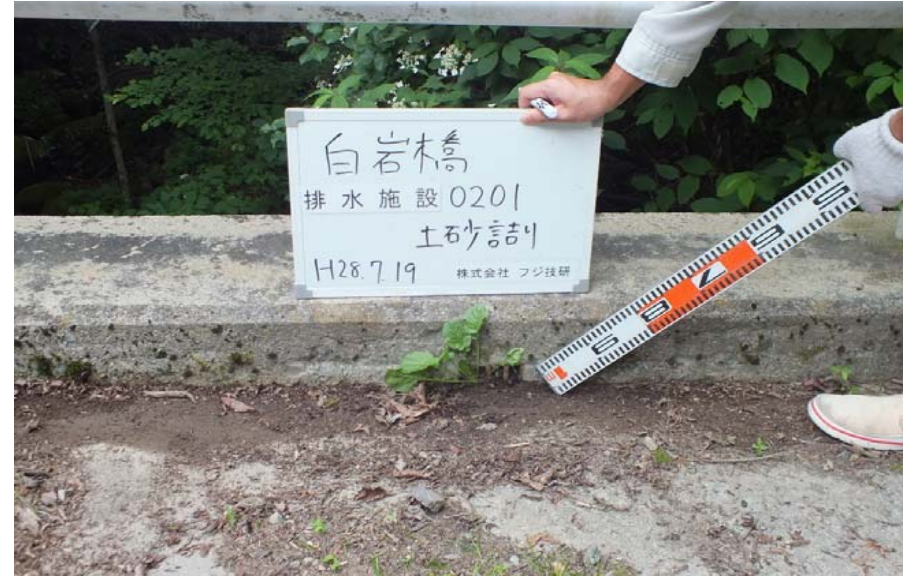
その他【判定区分: Ⅱ】

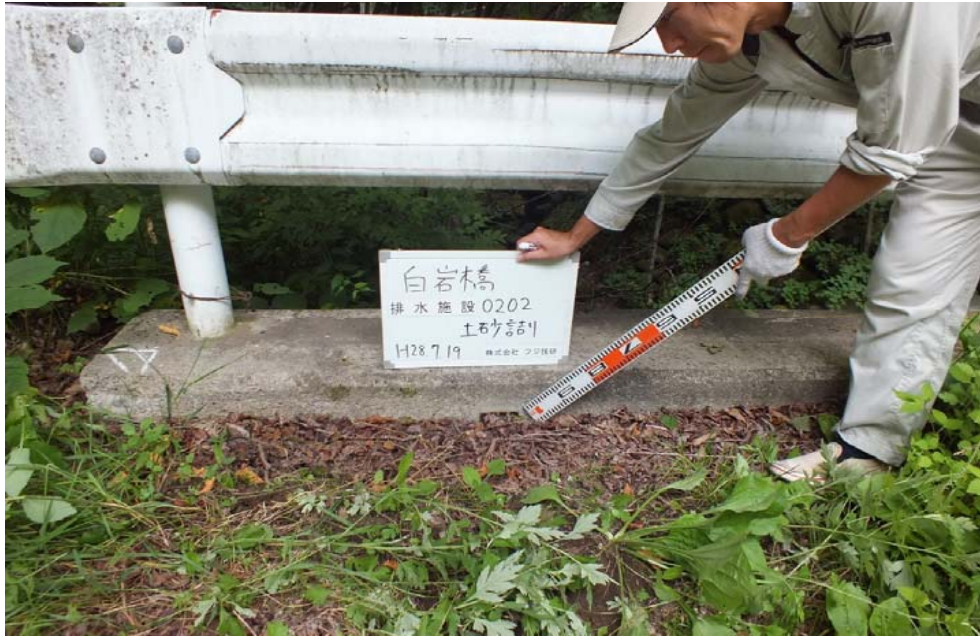
その他【判定区分: Ⅱ】

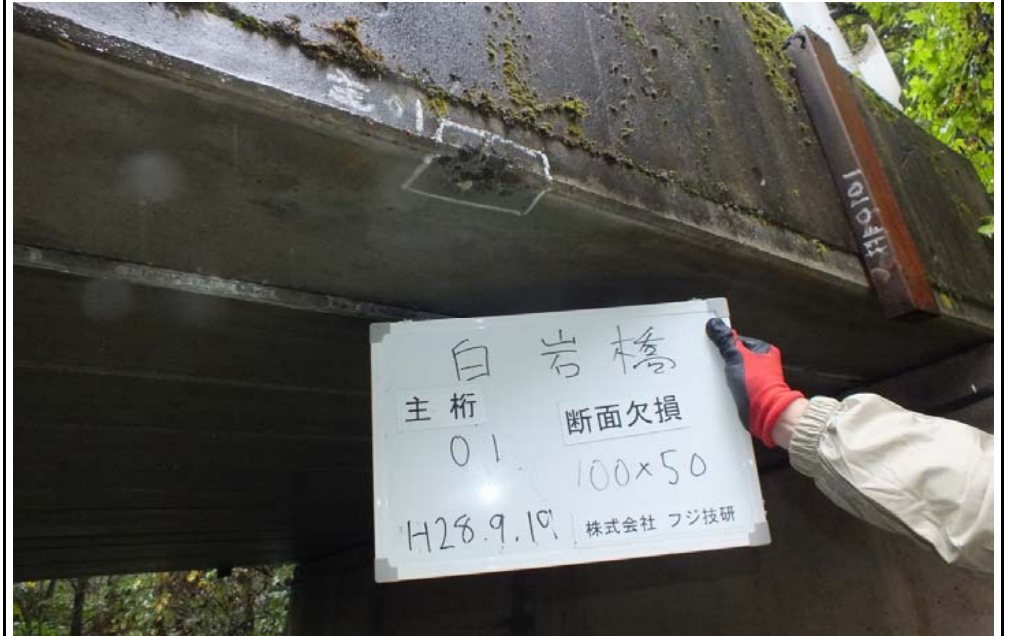
上部構造(主桁)【判定区分: Ⅰ】

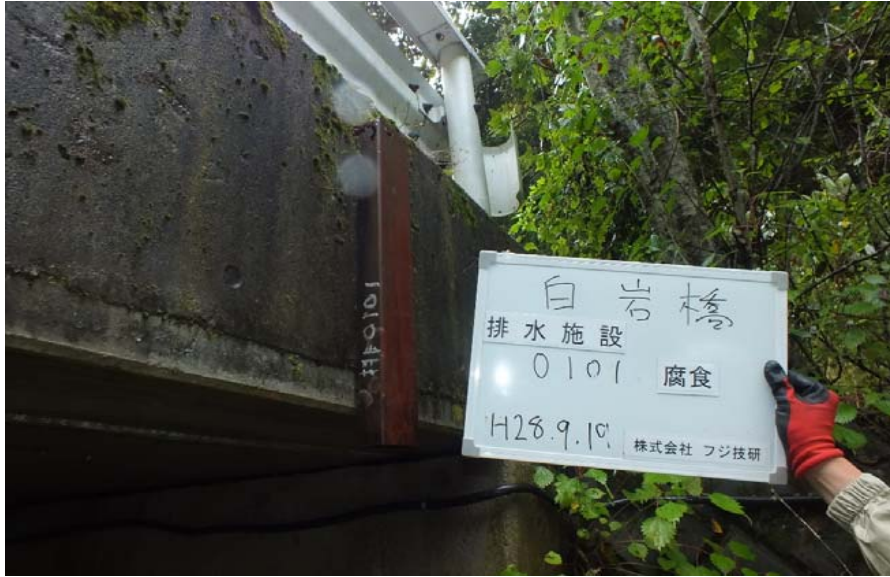
その他【判定区分: Ⅱ】

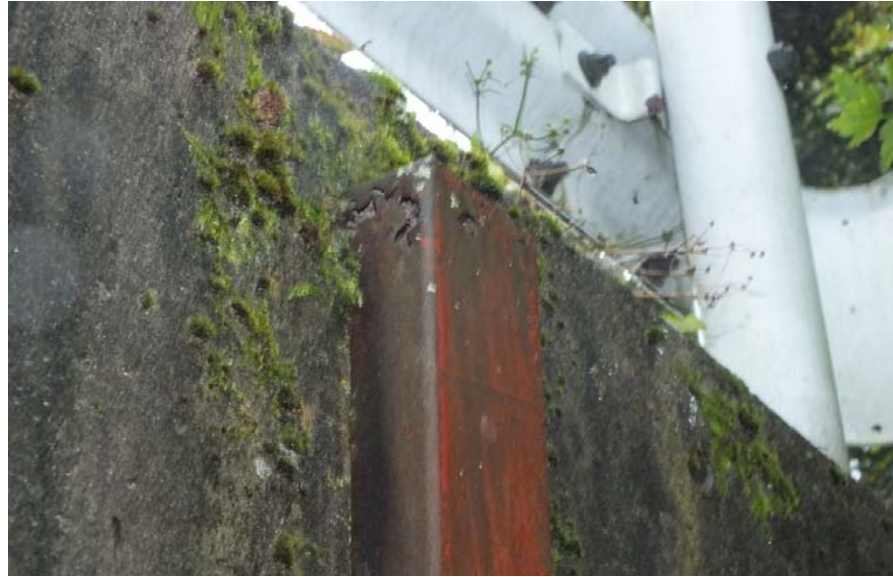
その他【判定区分: Ⅱ】

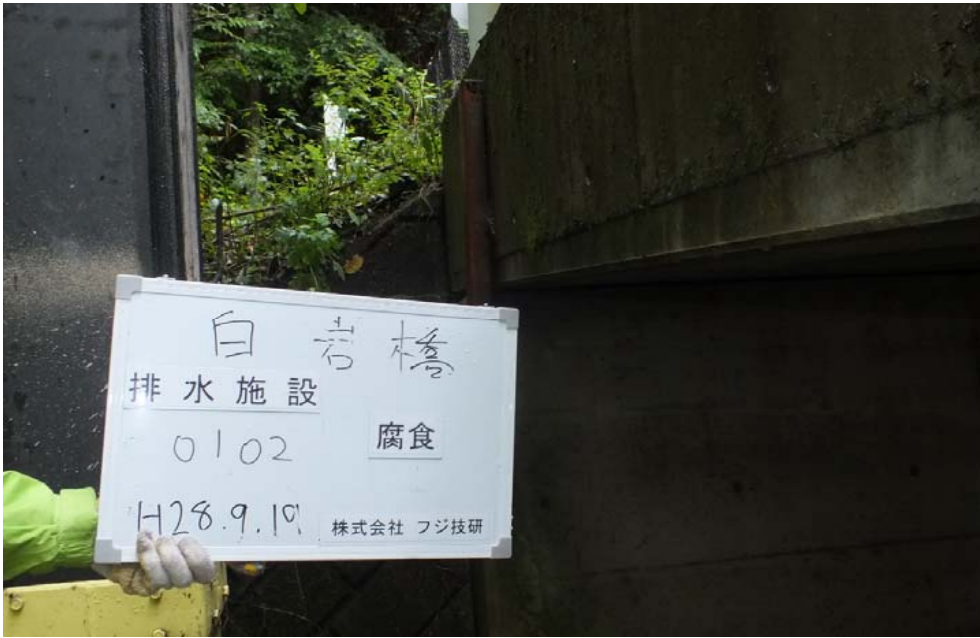
その他【判定区分: Ⅱ】

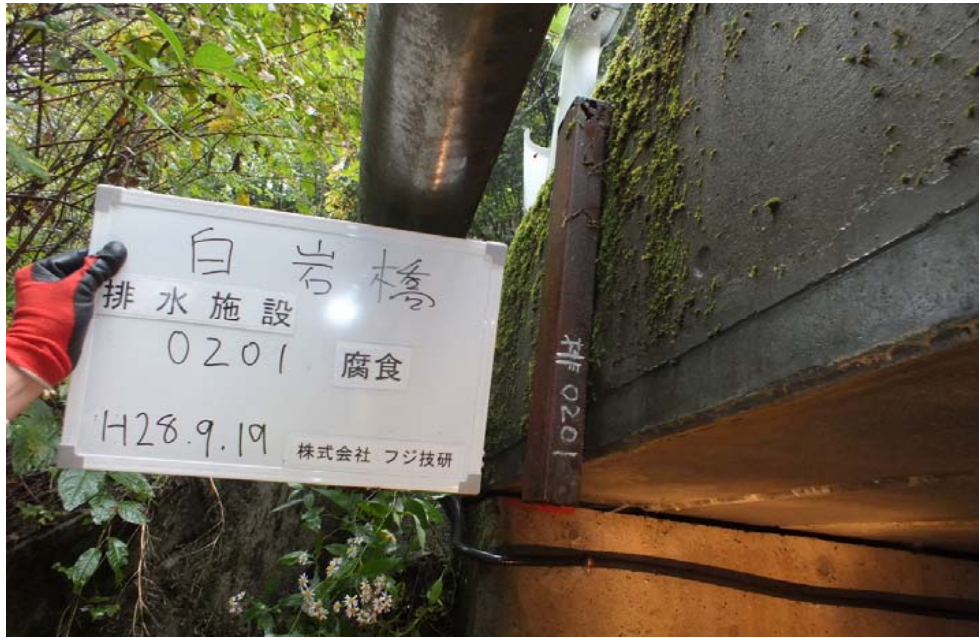
その他【判定区分: Ⅱ】

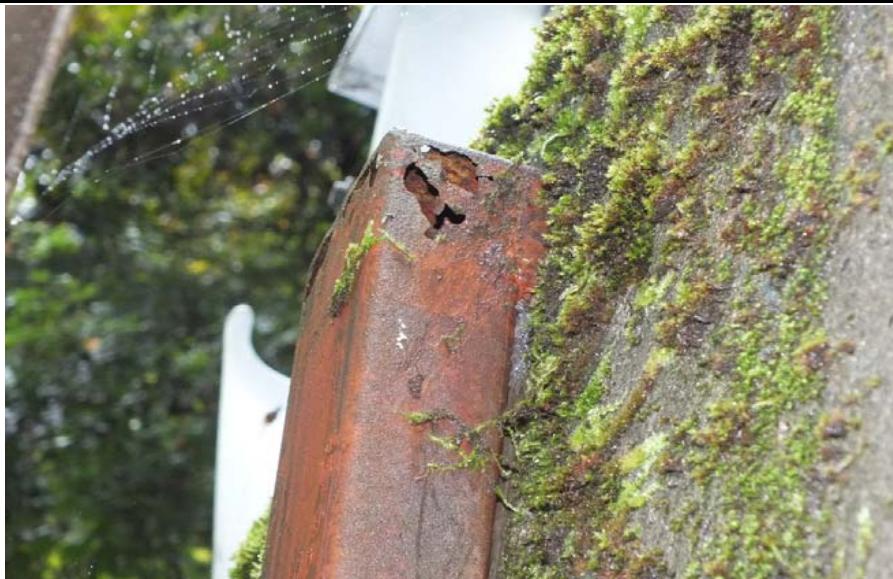
<p>その他【判定区分: Ⅱ】</p>

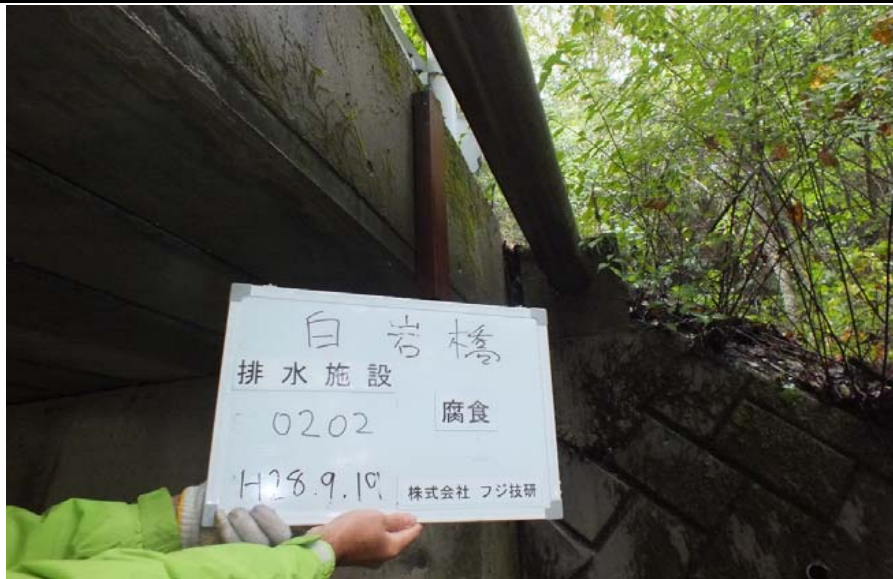
点検者		株式会社フジ技研		点検責任者		武藤 孝	
点検時に記録				措置後に記録			
部材名	判定区分 (I~IV)	変状の種類 (II以上の場合 に記載)	備考(写真番号、 位置等が分かる ように記載)	措置後の 判定区分	変状の種類	措置及び判定 実施年月日	
上部構造	主桁	I					
	横桁						
	床版	I					
下部構造	I						
支承部	I						
その他	II	腐食	写真14、排水施設0101

<p>その他【判定区分: Ⅱ】</p>

点検時に記録		措置後に記録	
(判定区分)	(所見等)	(再判定区分)	(再判定実施年月日)
II	損傷箇所の補修が望ましい
