橋梁名	路線名	所在地	起点側	緯度	36° 03' 29"		
				経度	138° 34' 34"		
隠畑橋 (フリガナ)カクシバタケバシ		隠畑線	長野県南佐久郡北相木村4567-5地先				
管理者名	点検実施年月日	路下条件	代替路の有無	自専道or一般道	緊急輸送道路	占用物件(名称)	
長野県 北相木村	2016.07.19	相木川	無	一般道		なし

部材単位の診断(各部材毎に最悪値を記入)

全景写真(起点側、終点側を記載すること)

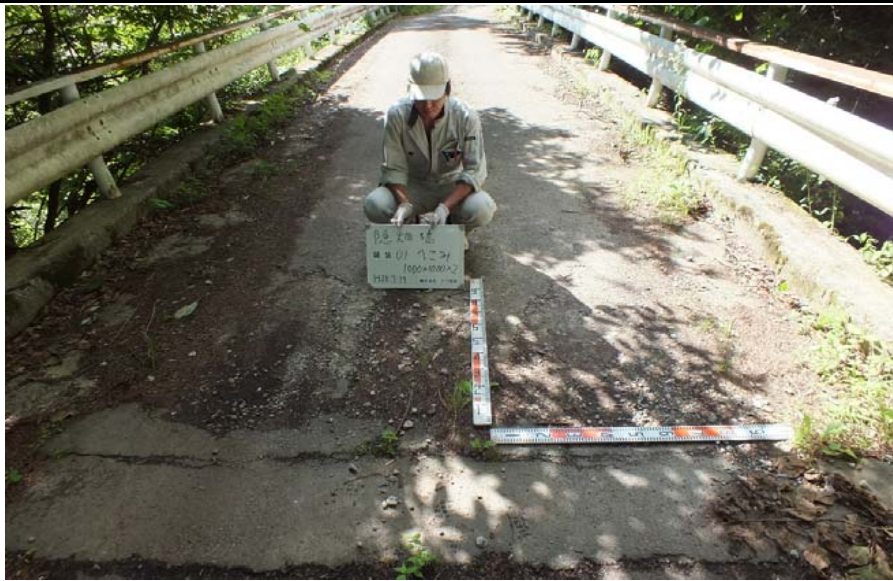
その他【判定区分: Ⅲ】

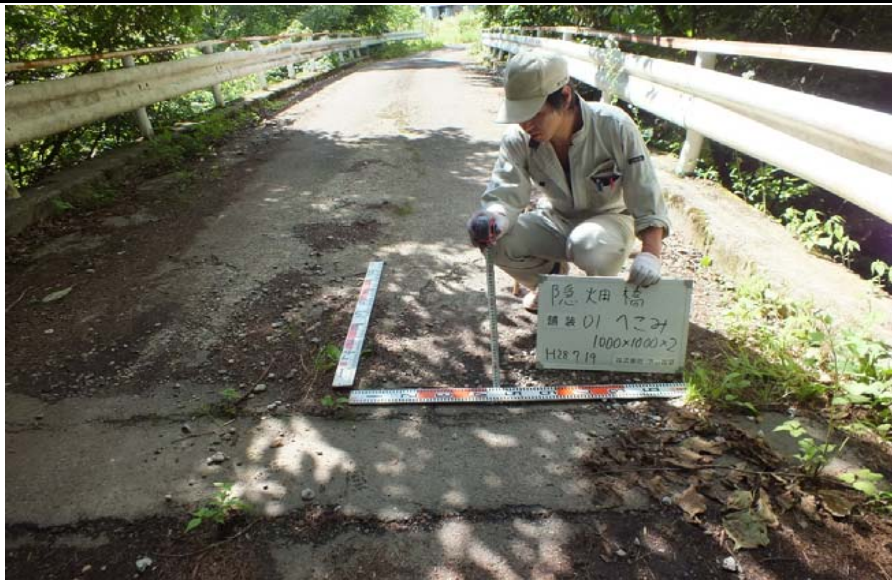
その他【判定区分: Ⅲ】

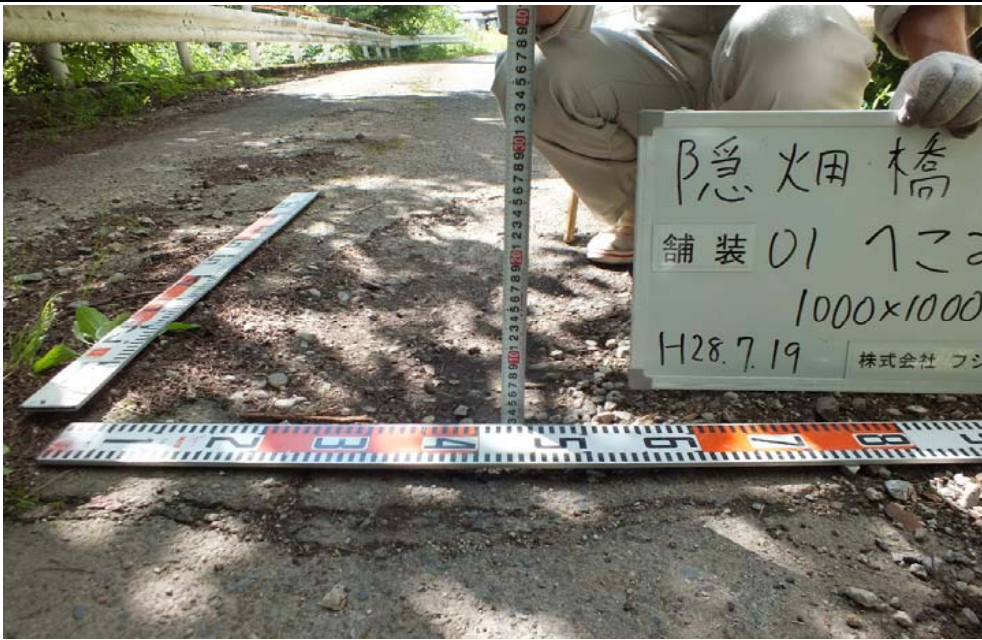
その他【判定区分: Ⅲ】

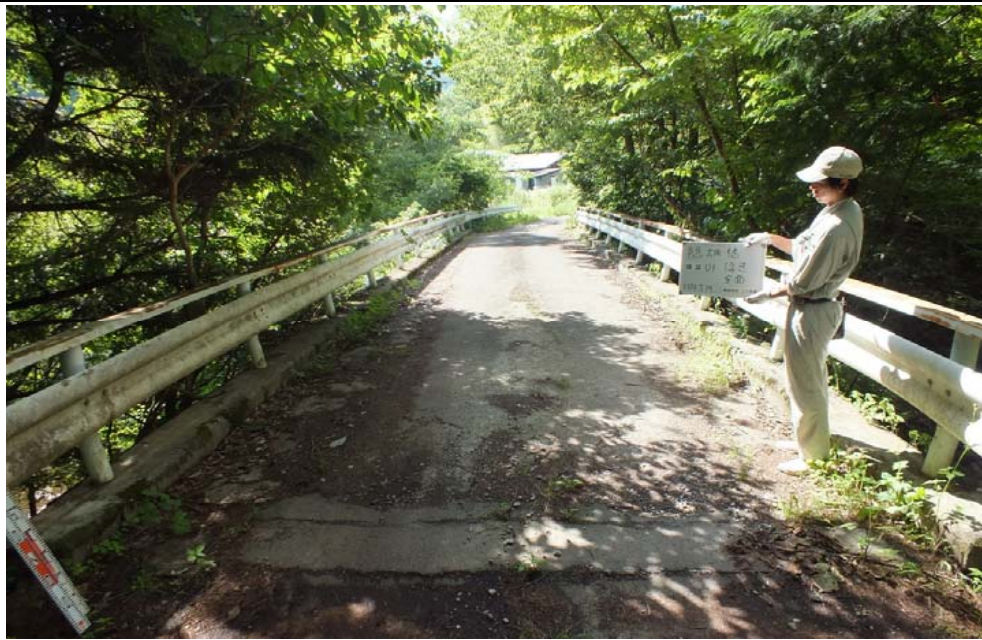
その他【判定区分: Ⅲ】

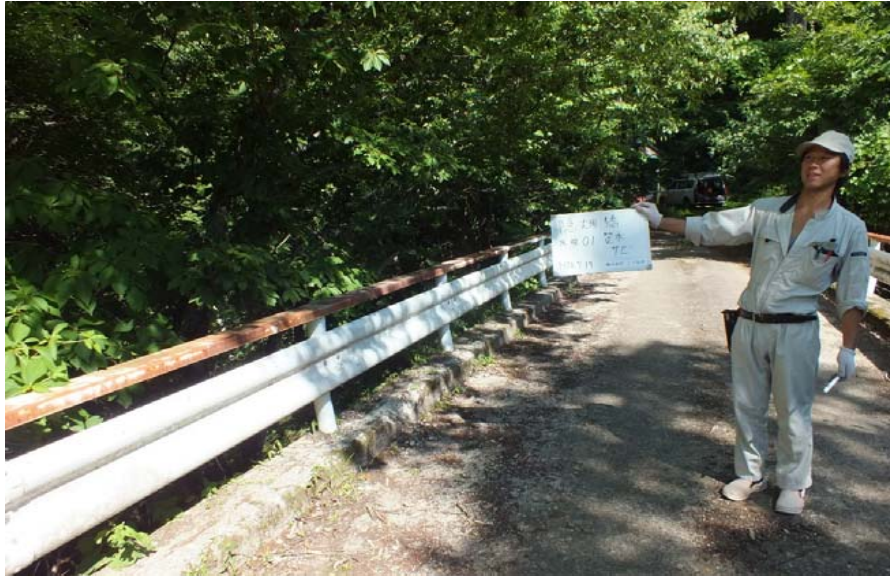
その他【判定区分: I】

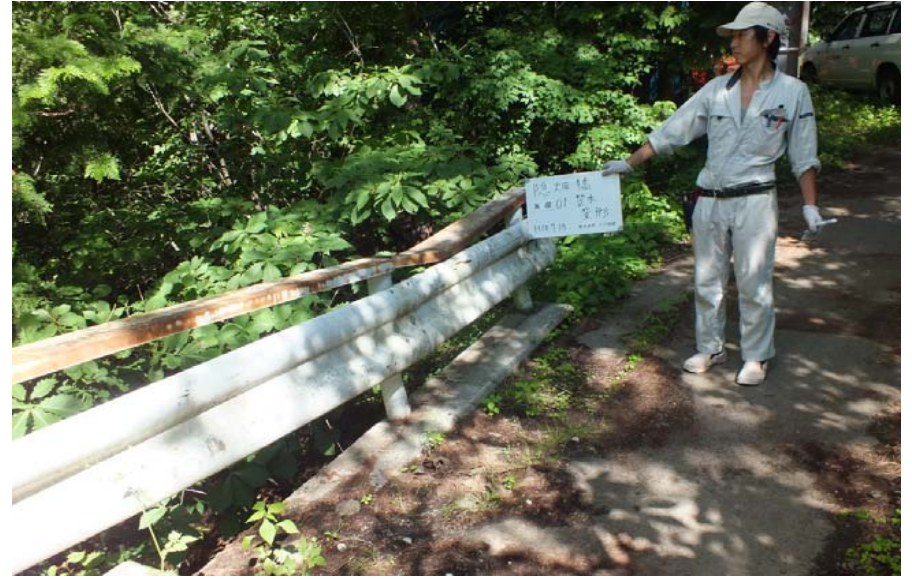
その他【判定区分: I】

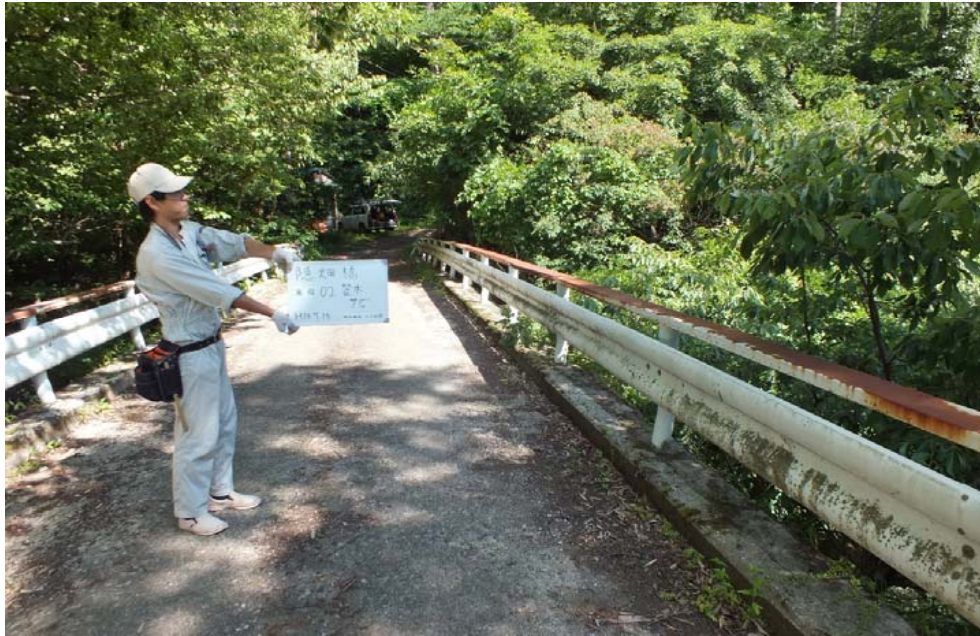
その他【判定区分: I】

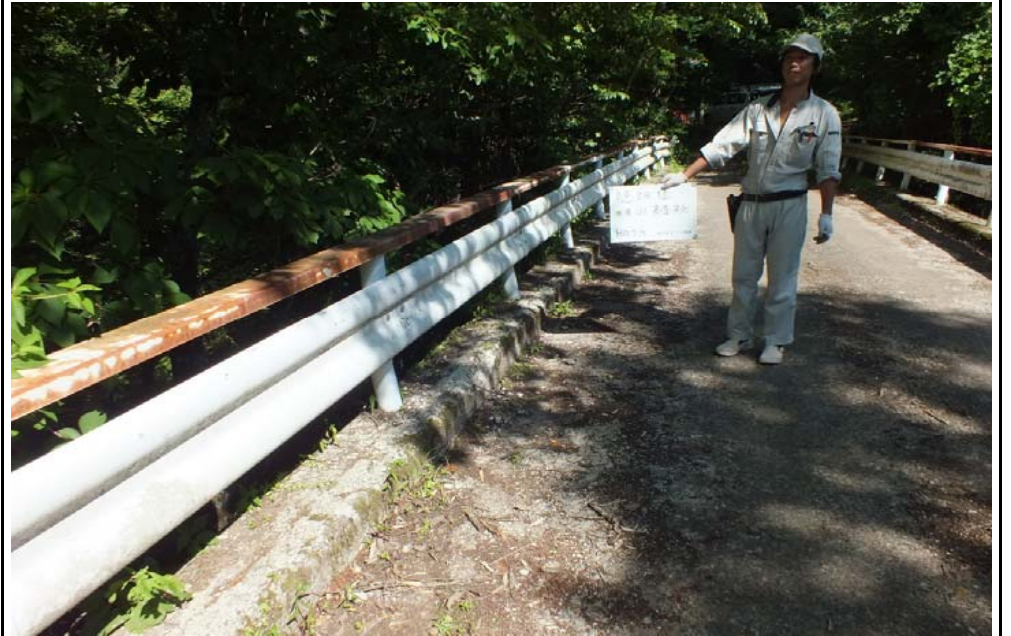
その他【判定区分: I】

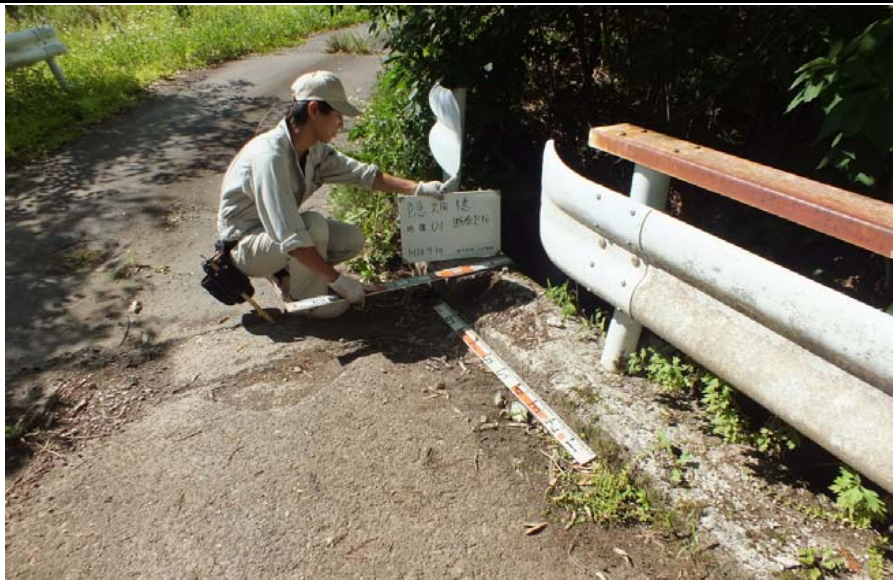
その他【判定区分: I】

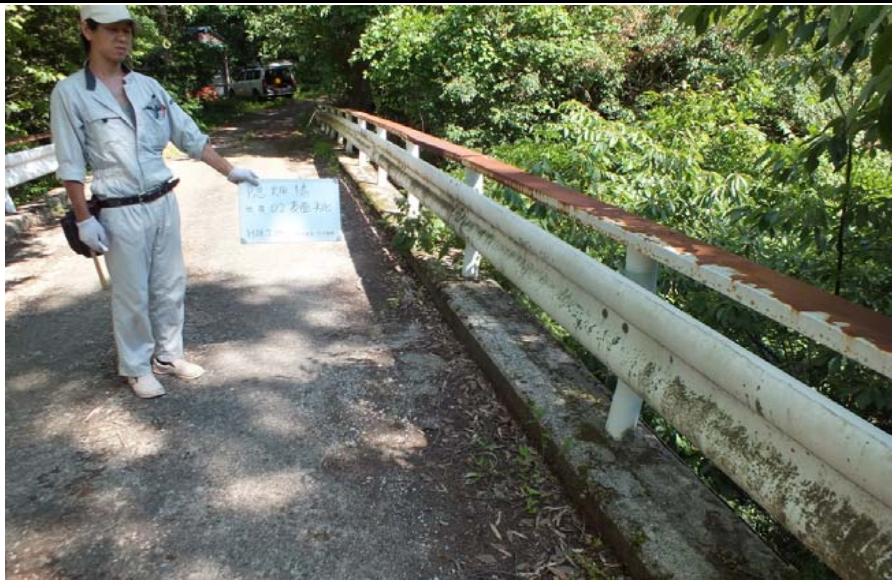
その他【判定区分: I】

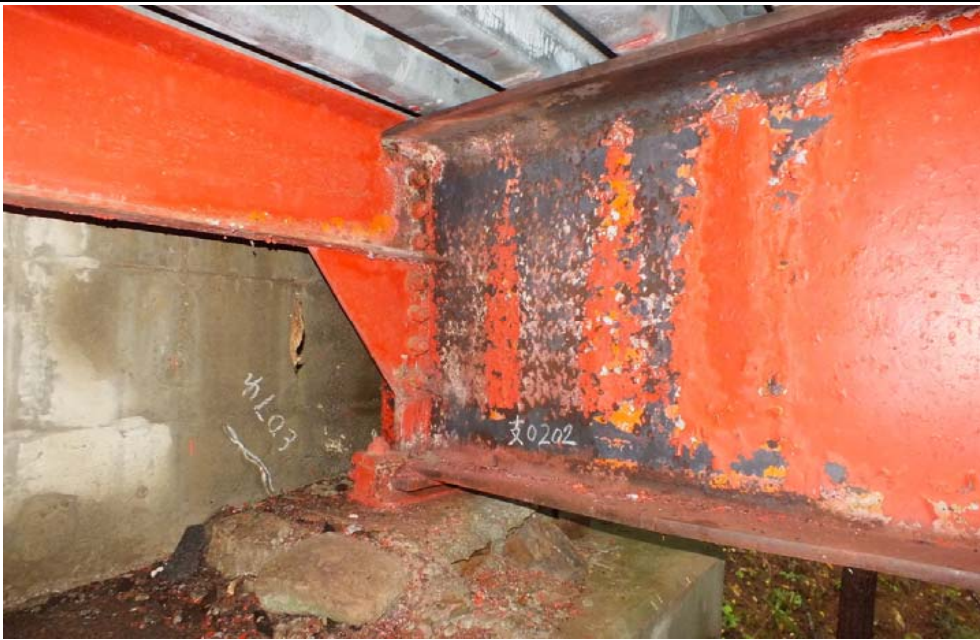
上部構造(主桁)【判定区分: I】

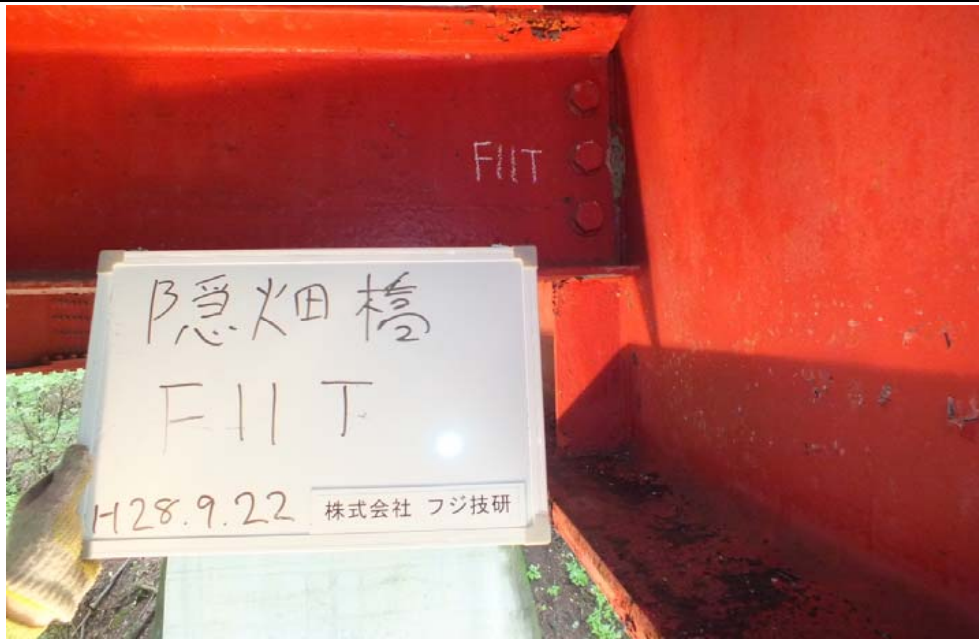
上部構造(主桁)【判定区分: I】
