橋梁名	路線名	所在地	起点側	緯度	36° 03' 32"	
				経度	138° 33' 07"	
向平橋 (フリガナ)ムコウダイラバシ	向平線1号	長野県南佐久郡北相木村字坂下2764-4地先				
管理者名	点検実施年月日	路下条件	代替路の有無	自専道or一般道	緊急輸送道路	占用物件(名称)
長野県 北相木村	2016.07.19	相木川	無	一般道		なし

部材単位の診断(各部材毎に最悪値を記入)

道路橋毎の健全性の診断(判定区分 I~IV)

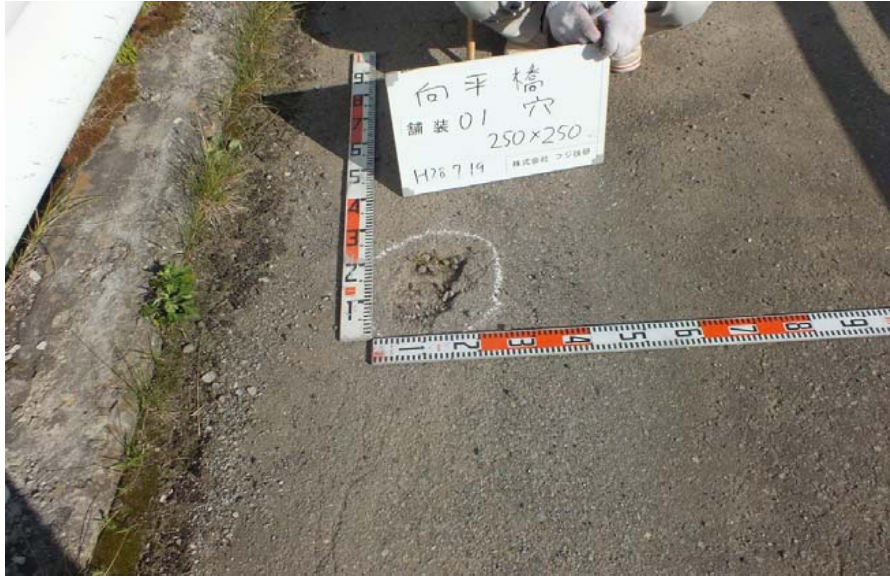
その他【判定区分: Ⅱ】

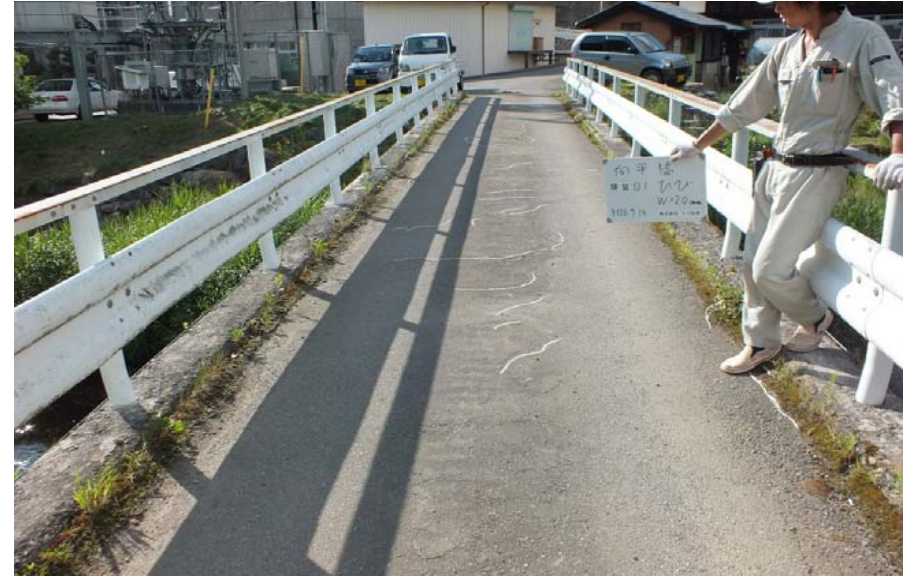
その他【判定区分: Ⅱ】

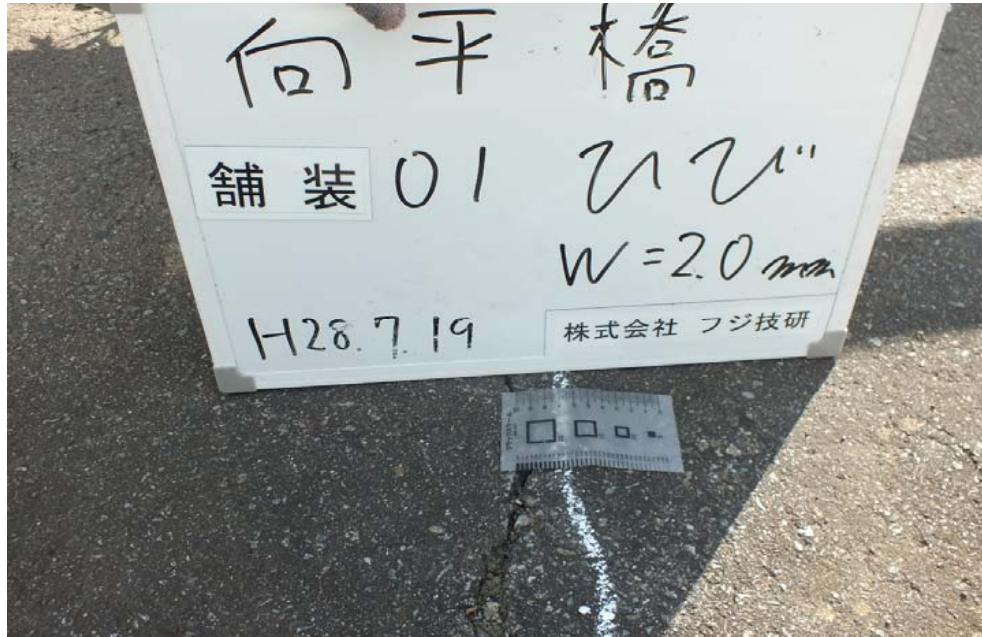
その他【判定区分: Ⅱ】

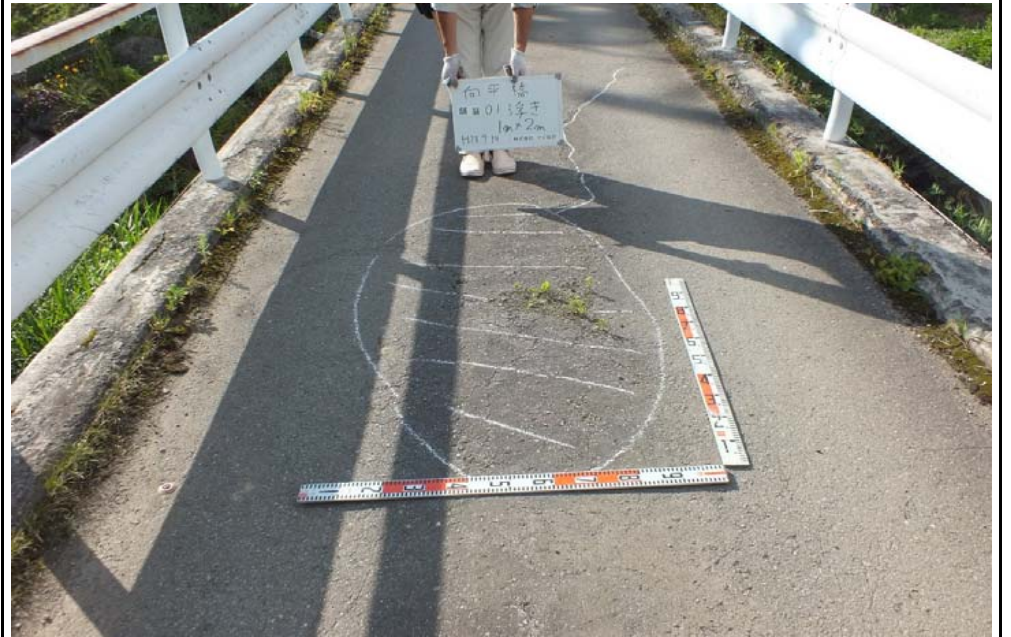
その他【判定区分: Ⅱ】

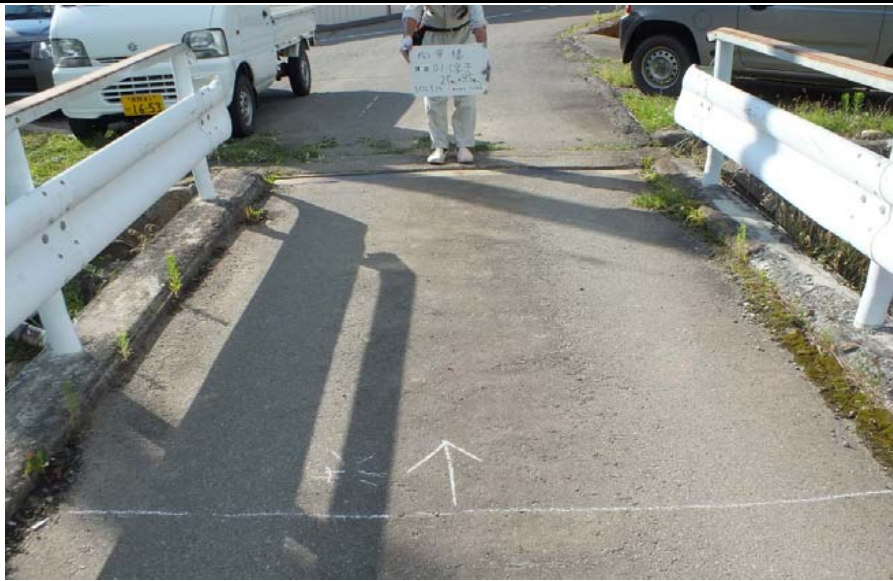
その他【判定区分: Ⅱ】

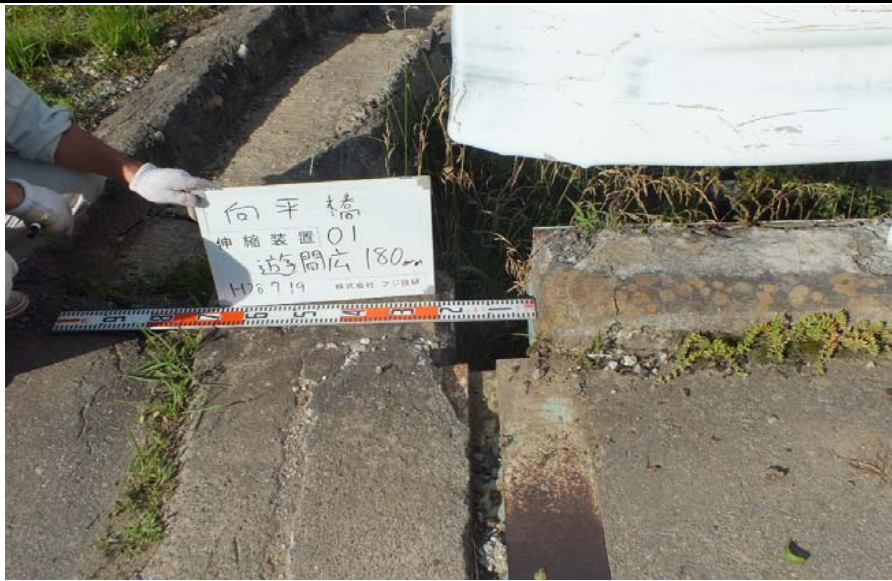
その他【判定区分: Ⅲ】

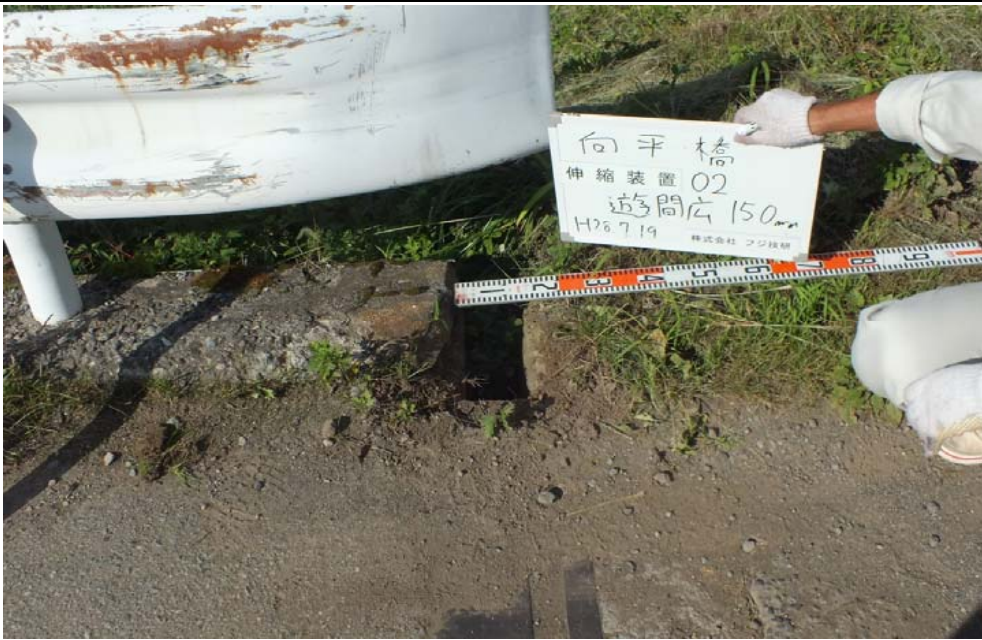
その他【判定区分: Ⅲ】

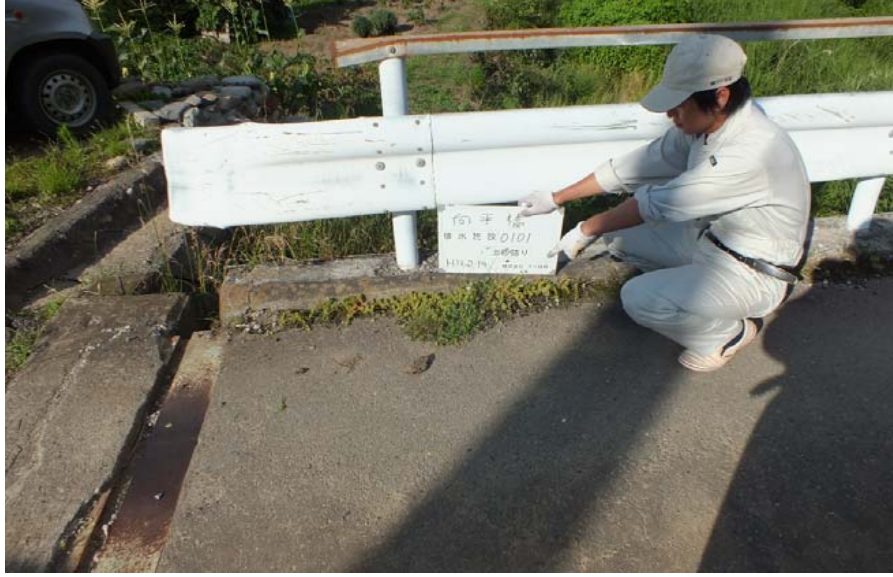
その他【判定区分: Ⅱ】

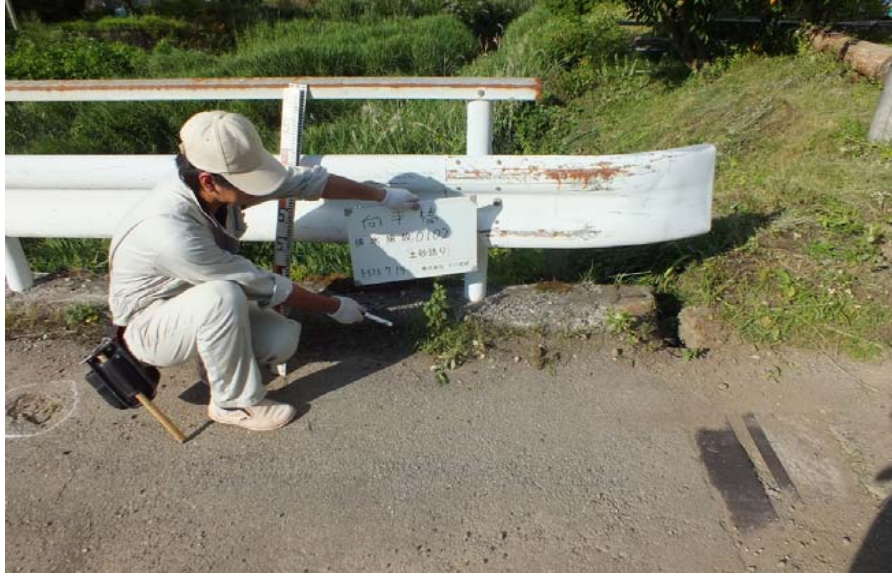
その他【判定区分: Ⅱ】

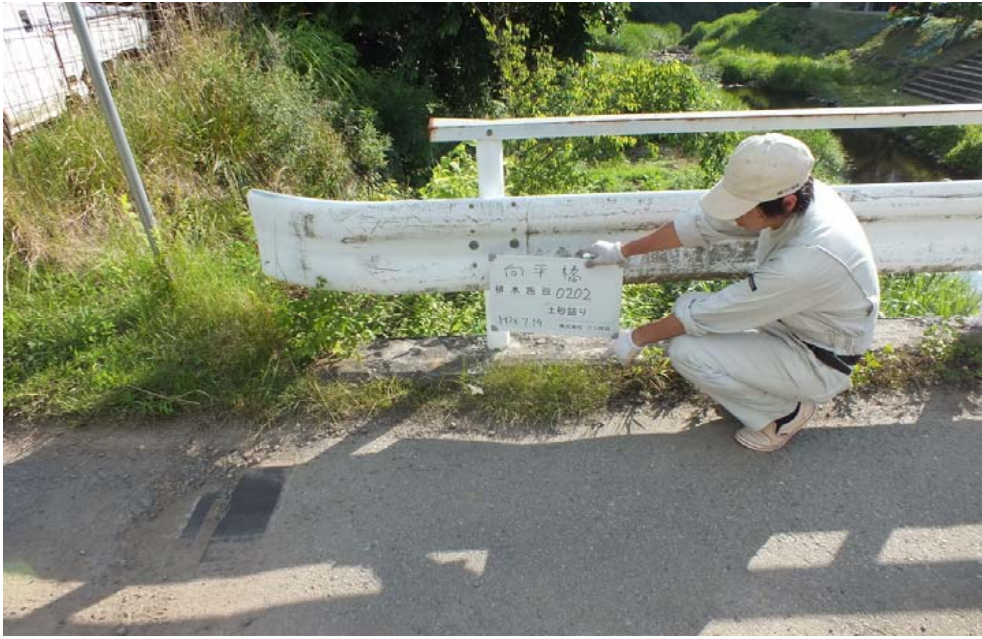
その他【判定区分: Ⅱ】

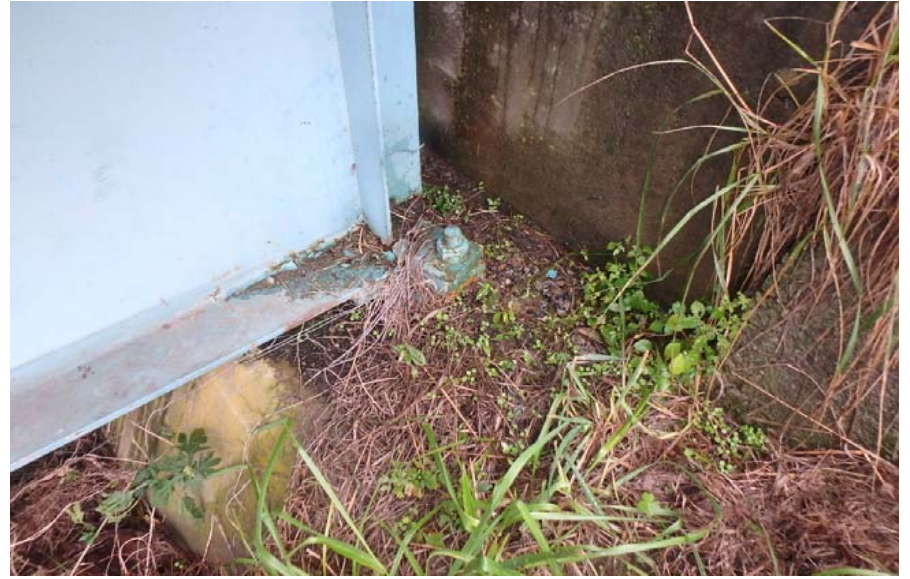
支承部【判定区分: Ⅲ】

点検時に記録		措置後に記録	
(判定区分)	(所見等)	(再判定区分)	(再判定実施年月日)
III	損傷箇所の補修が望ましい

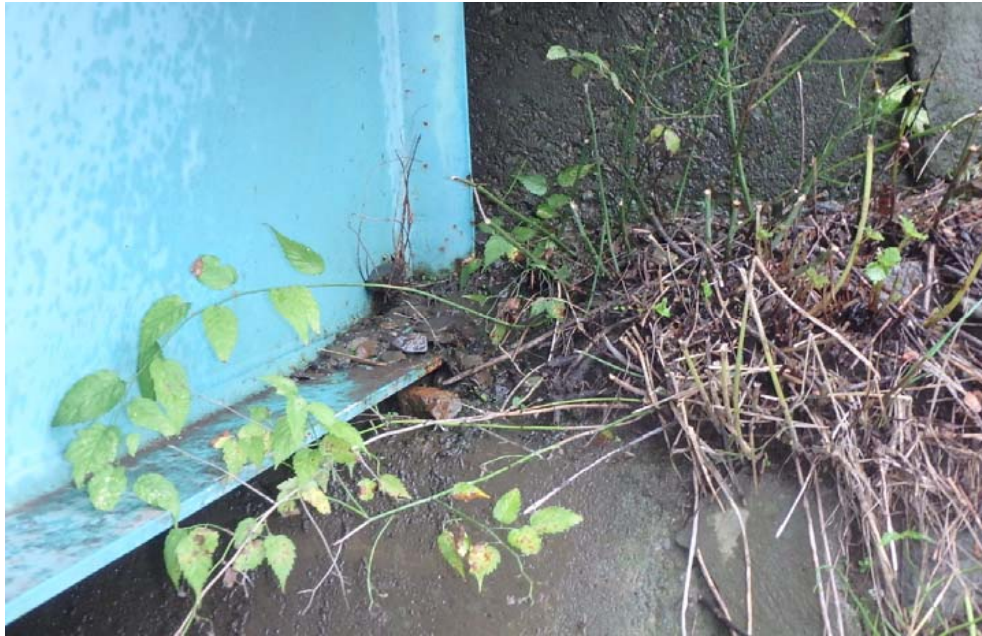
支承部【判定区分: Ⅲ】

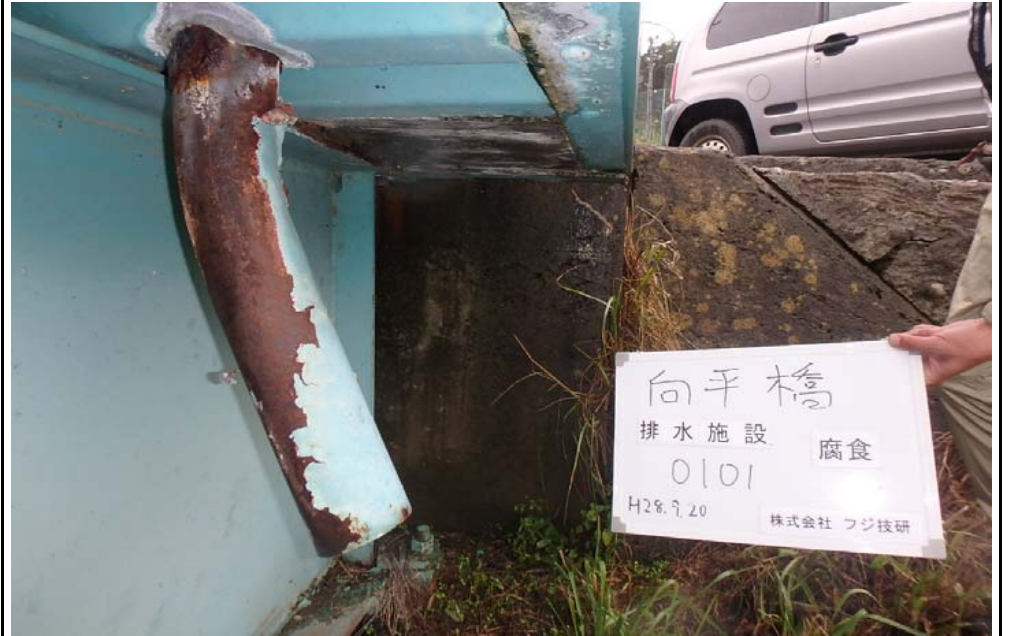
その他【判定区分: Ⅱ】
