橋梁名	路線名	所在地	起点側	緯度	36° 03' 24"	
				経度	138° 33' 47"	
山口橋 (フリガナ)ヤマグチバシ	底水線	長野県南佐久郡北相木村字漆平日向3970				
管理者名	点検実施年月日	路下条件	代替路の有無	自専道or一般道	緊急輸送道路	占用物件(名称)
長野県 北相木村	2016.07.19	相木川	有	一般道		なし

部材単位の診断(各部材毎に最悪値を記入)

道路橋毎の健全性の診断(判定区分 I~IV)

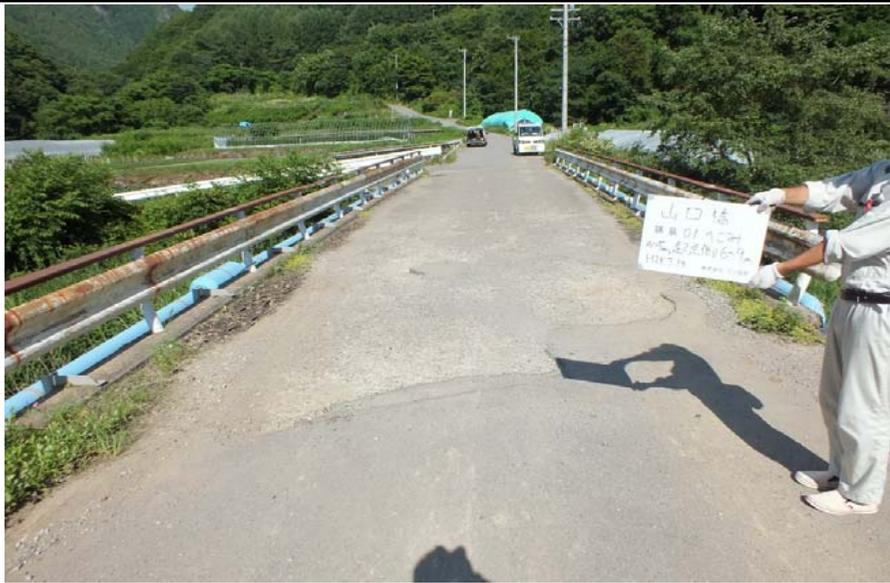
その他【判定区分: Ⅲ】

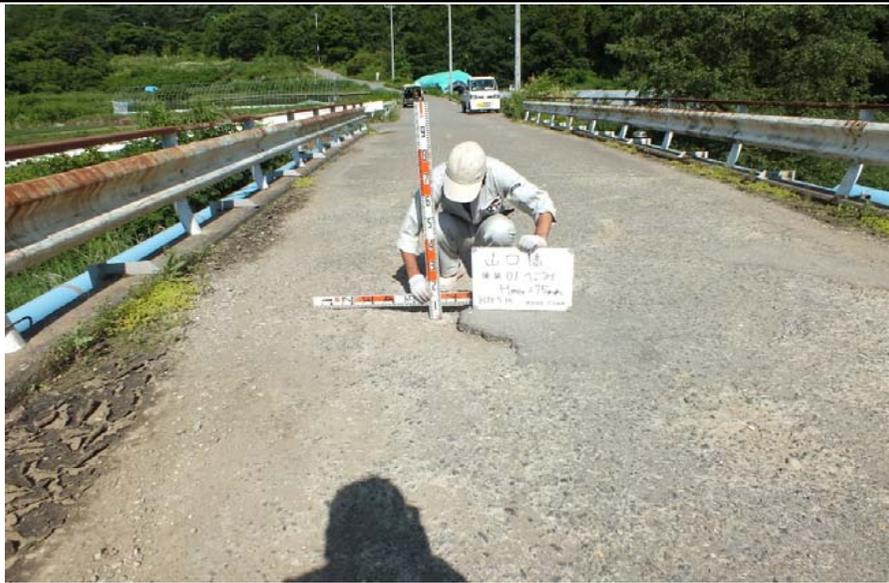
その他【判定区分: Ⅲ】

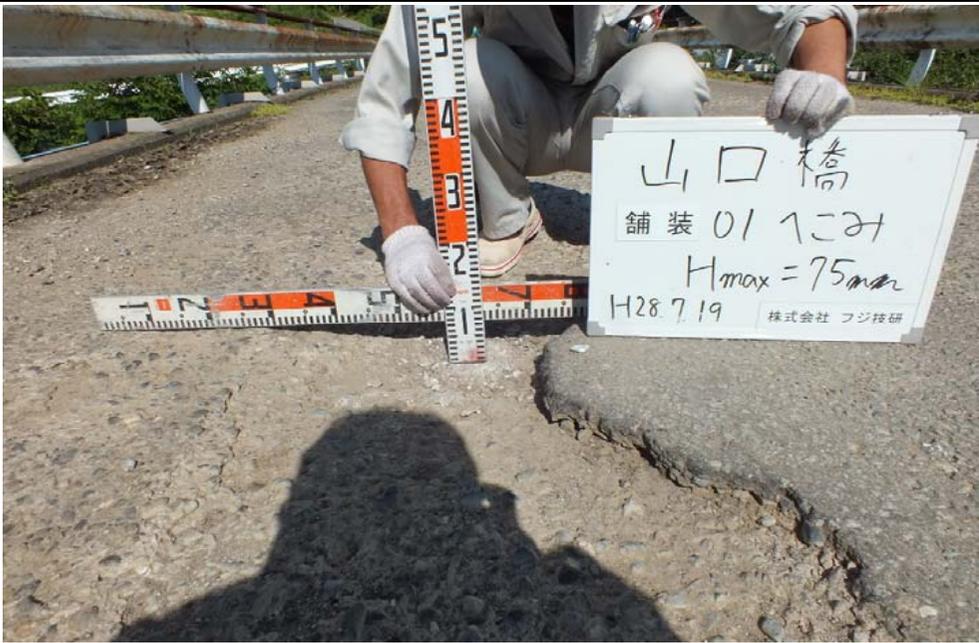
その他【判定区分: Ⅲ】

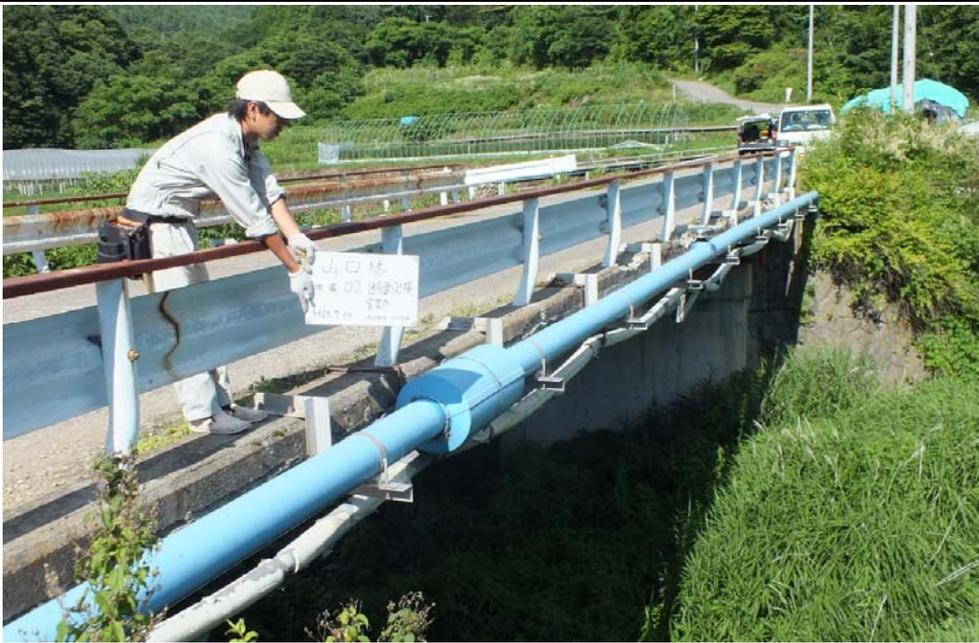
その他【判定区分: Ⅲ】

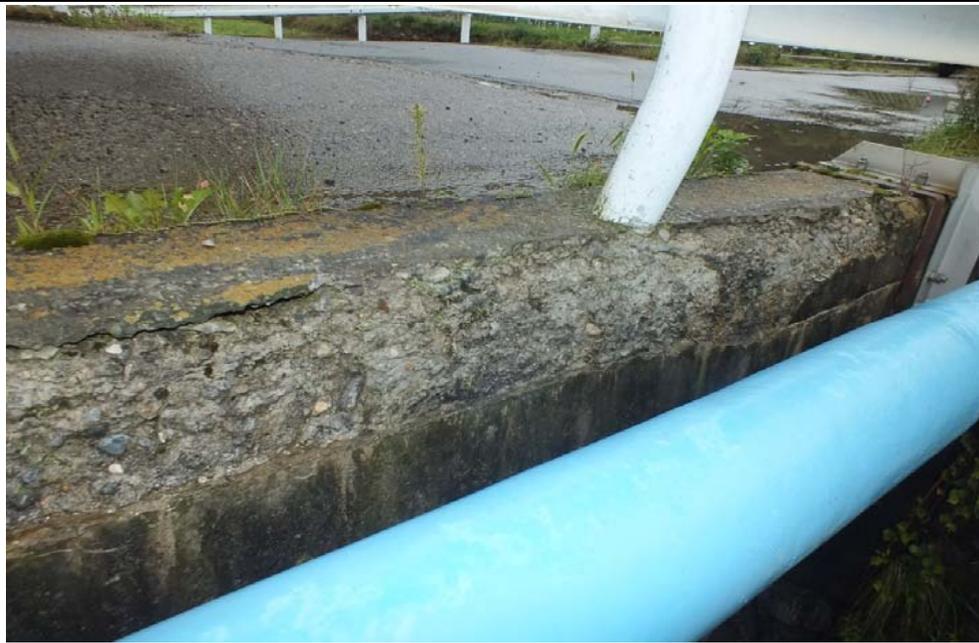
その他【判定区分: Ⅲ】

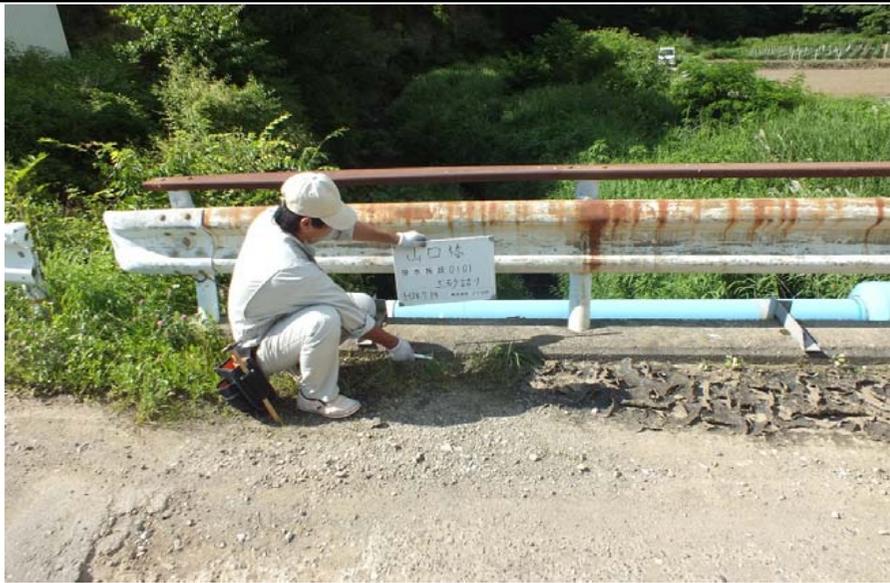
その他【判定区分: Ⅱ】

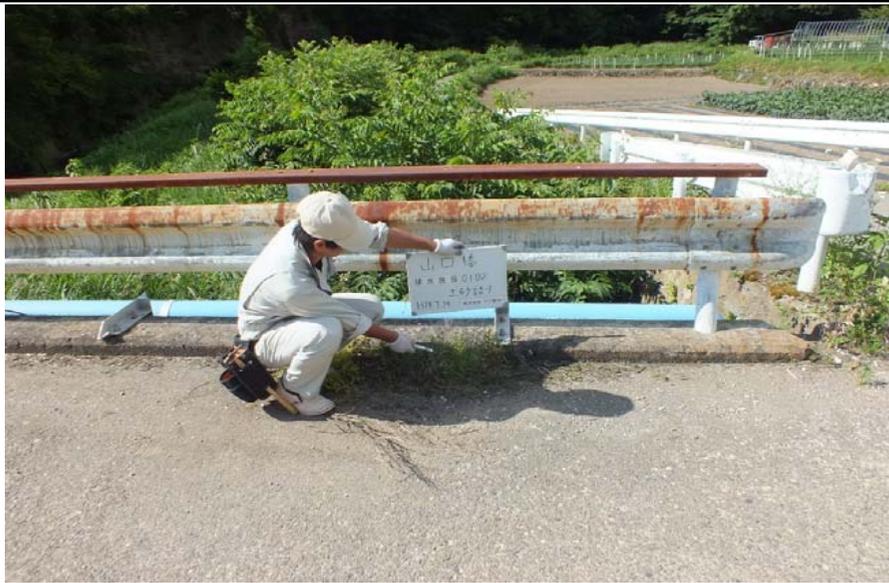
その他【判定区分: Ⅱ】

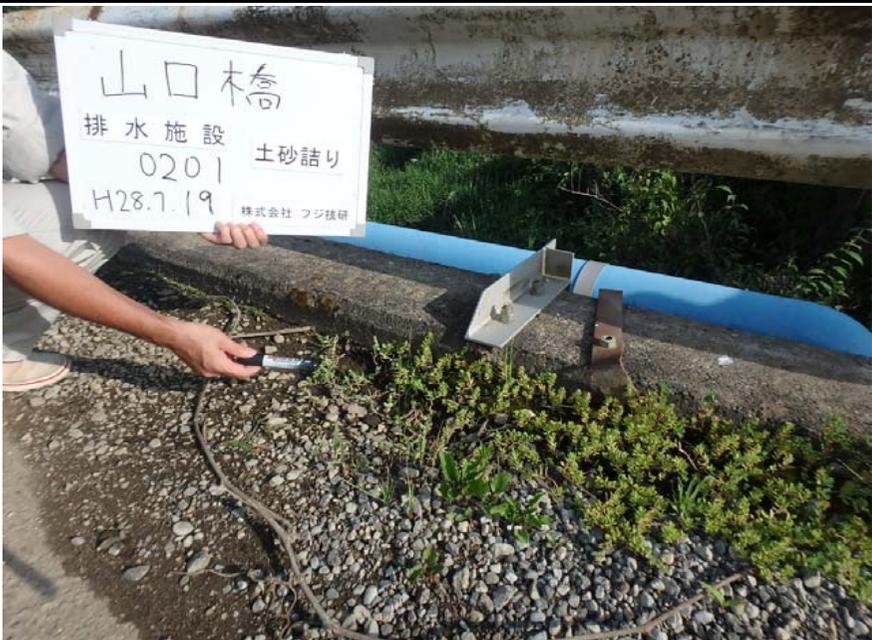
その他【判定区分: Ⅱ】

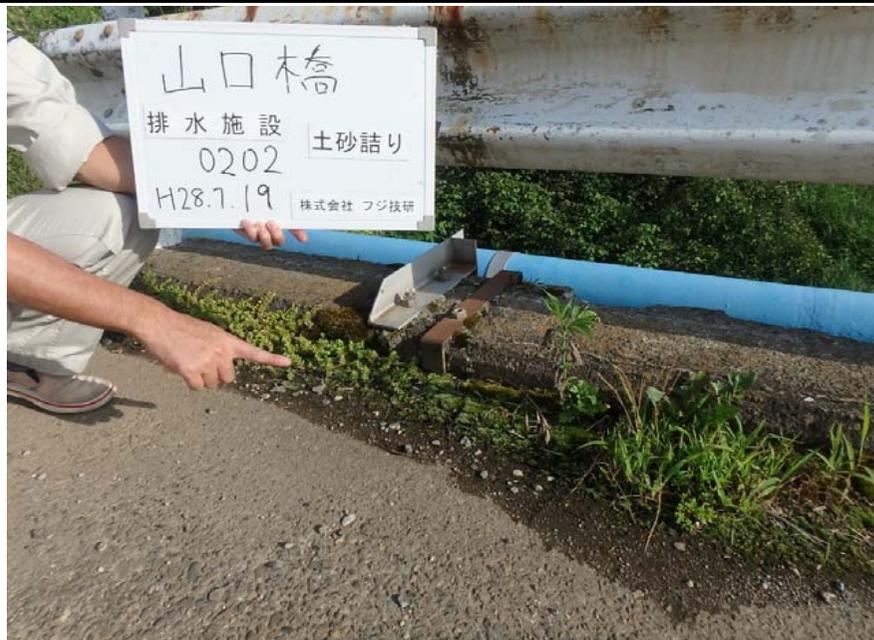
その他【判定区分: Ⅱ】

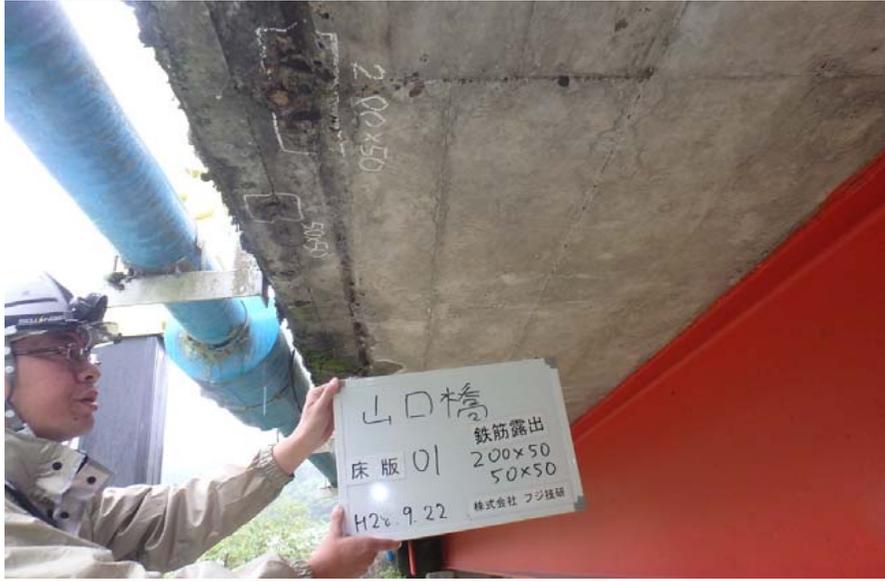
上部構造(床版)【判定区分: Ⅱ】

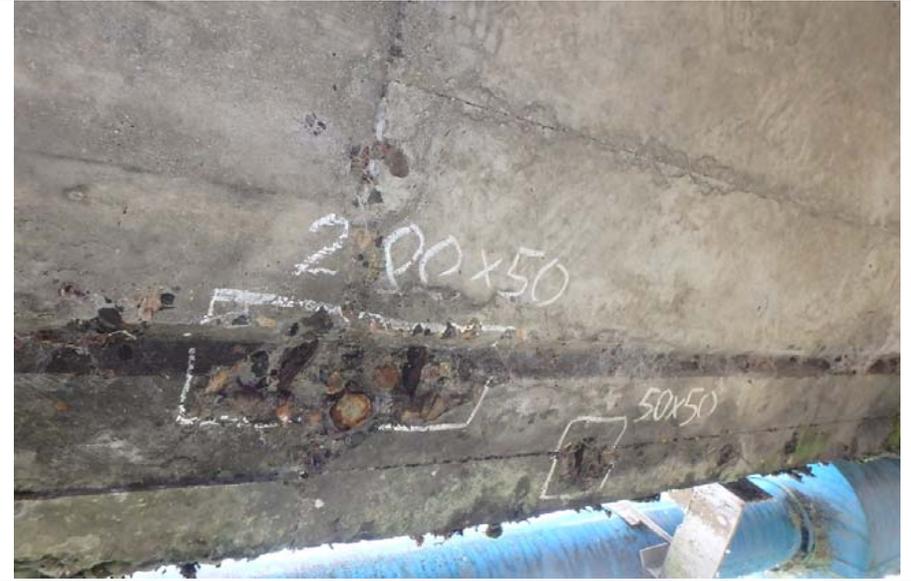
上部構造(床版)【判定区分: Ⅱ】

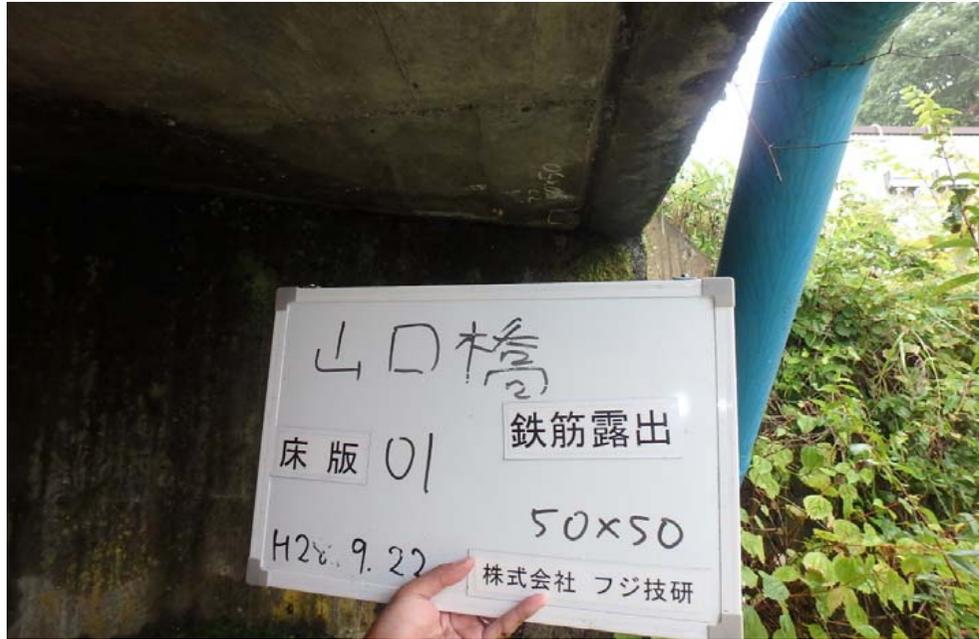
上部構造(床版)【判定区分: Ⅱ】

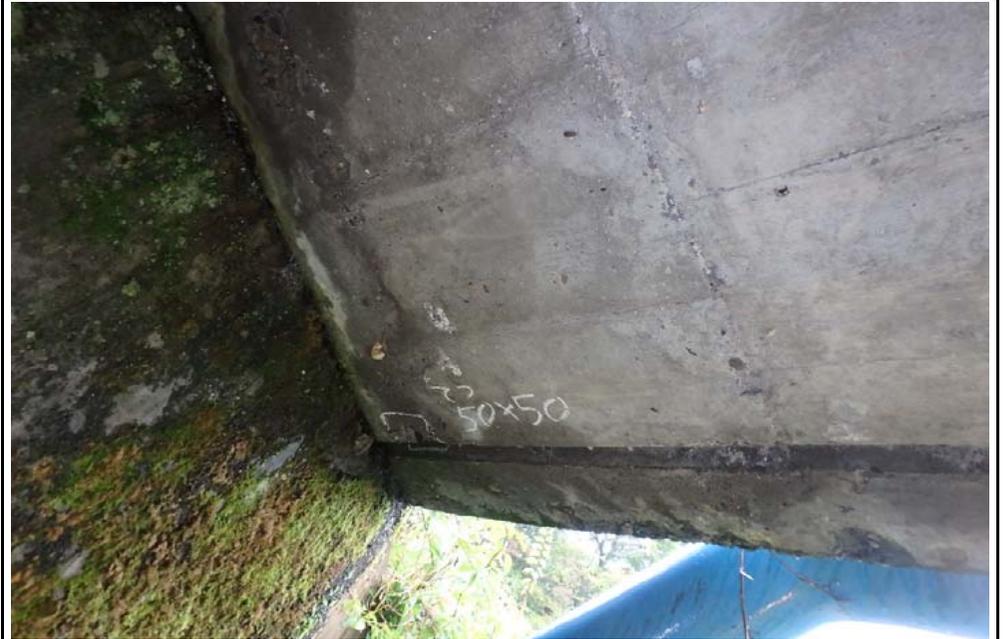
上部構造(床版)【判定区分: Ⅱ】

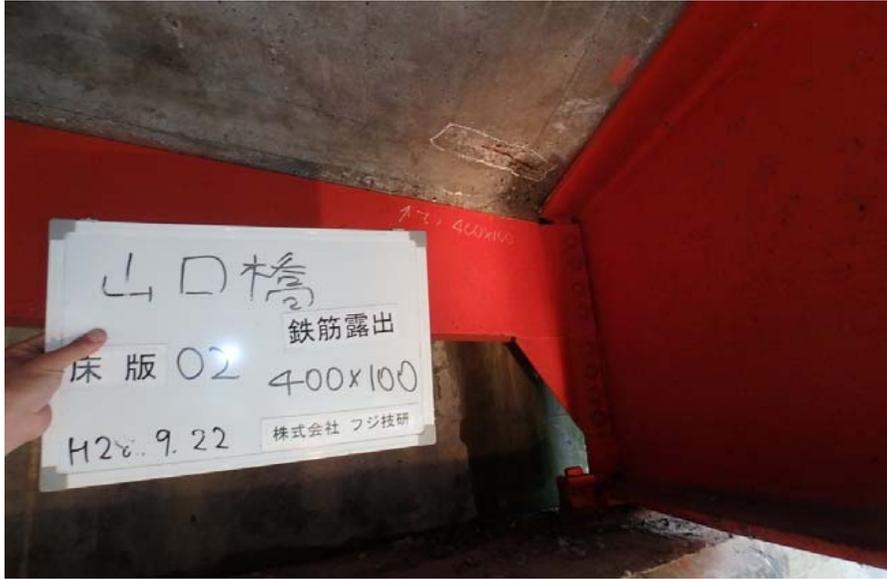
上部構造(床版)【判定区分: Ⅱ】

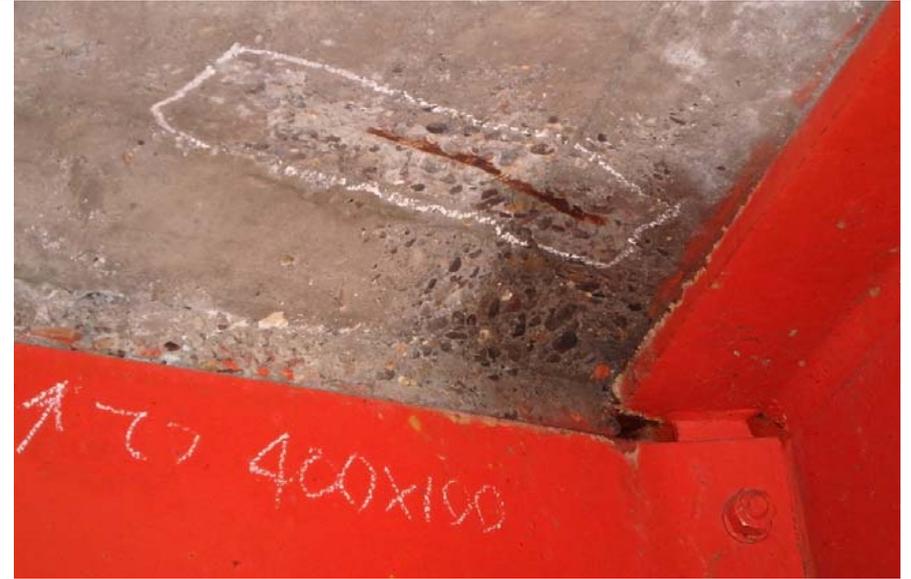
上部構造(床版)【判定区分: Ⅱ】

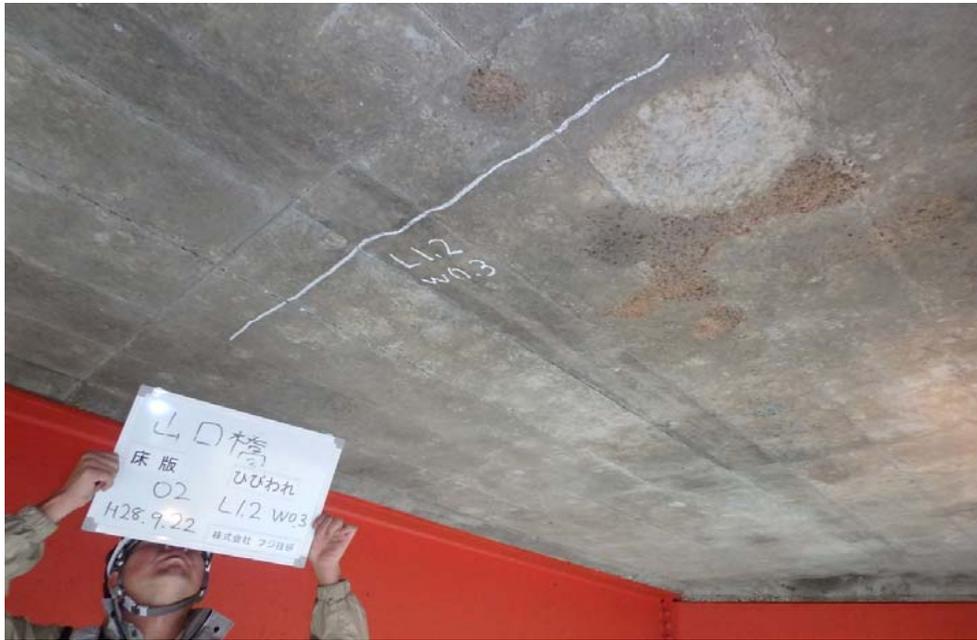
上部構造(床版)【判定区分: Ⅱ】

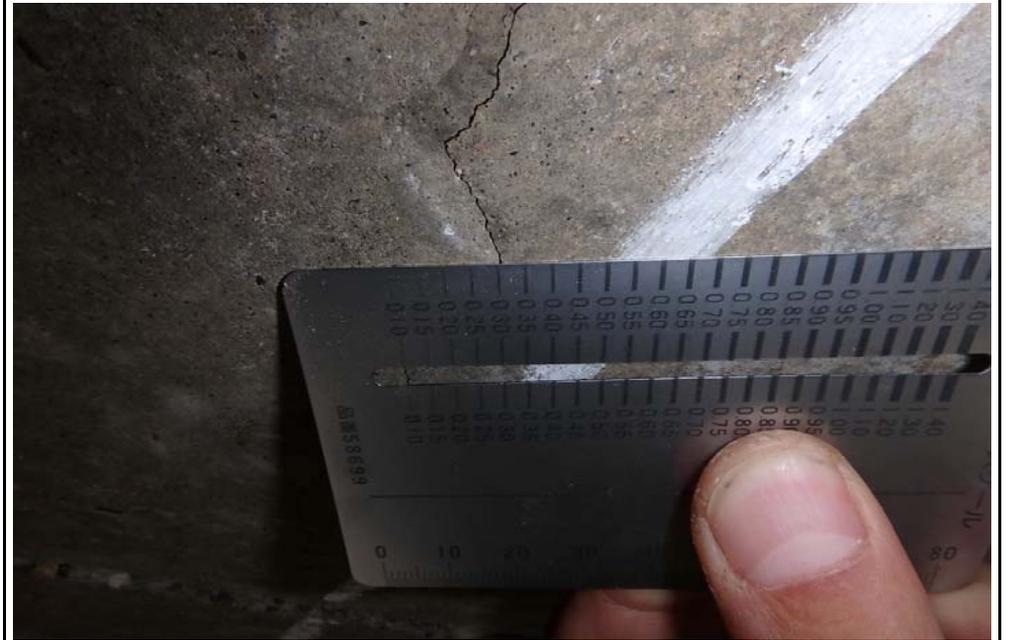
上部構造(床版)【判定区分: Ⅱ】

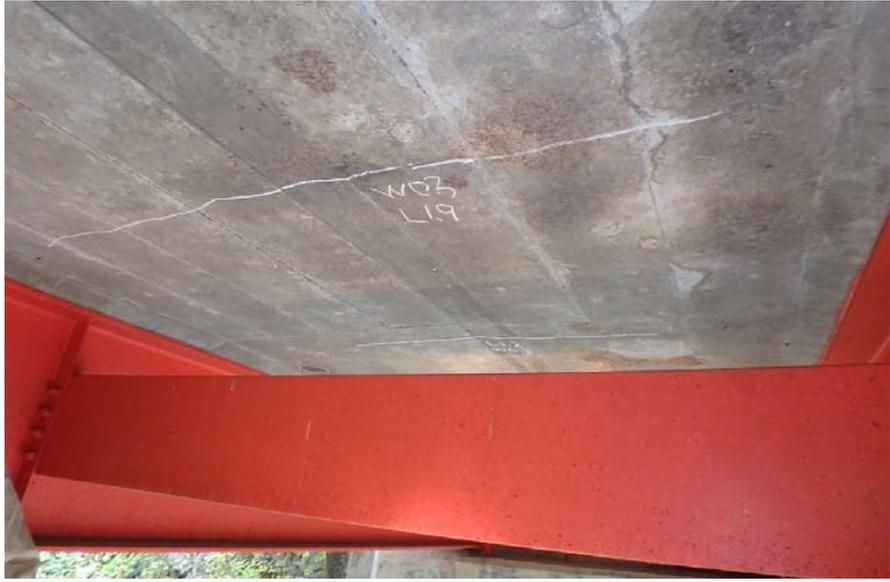
<p>上部構造(床版)【判定区分: Ⅱ】</p>

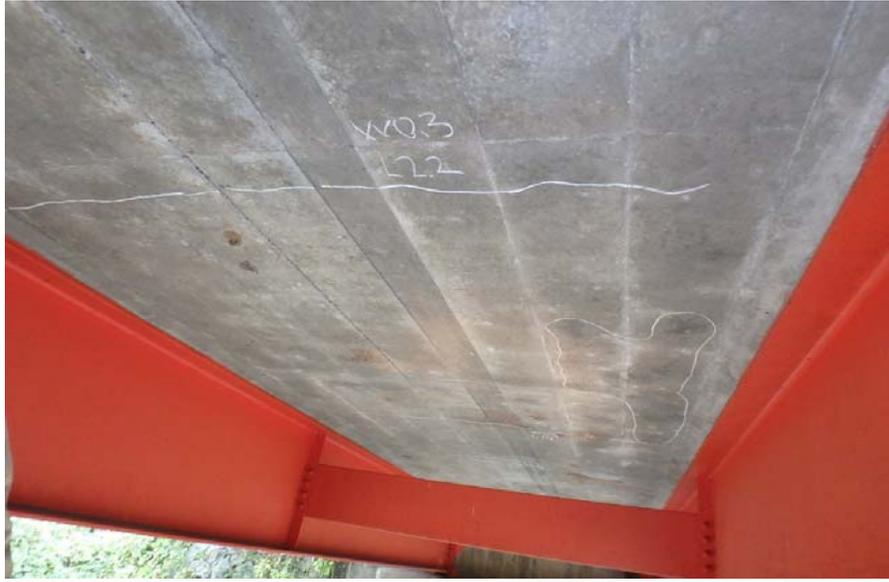
<p>W03 L19</p>	<p>上部構造(床版)【判定区分: Ⅱ】</p>

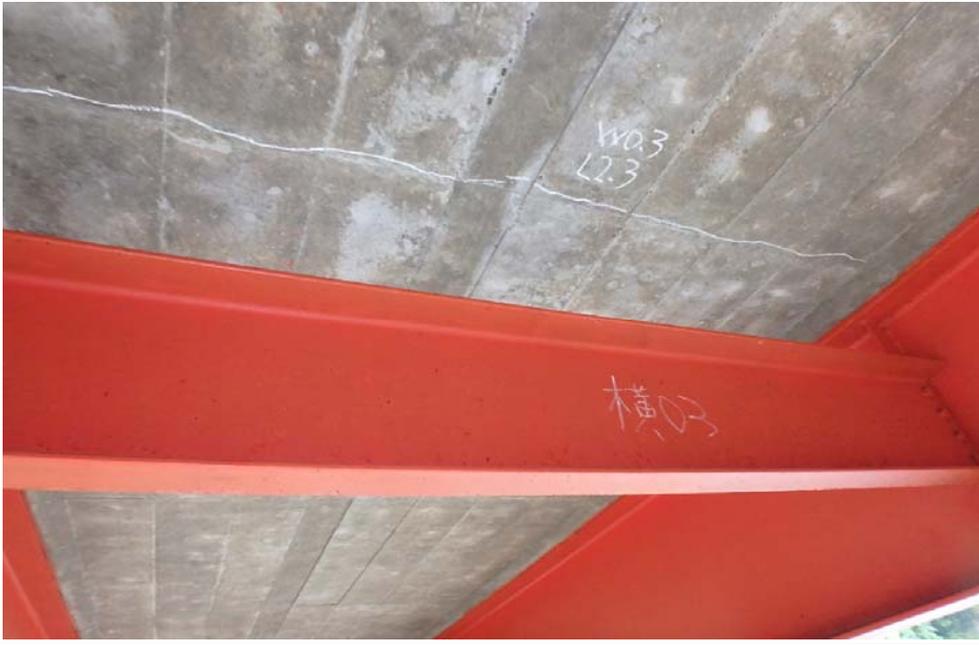
<p>W03 L22</p>
<p>上部構造(床版)【判定区分: Ⅱ】</p>

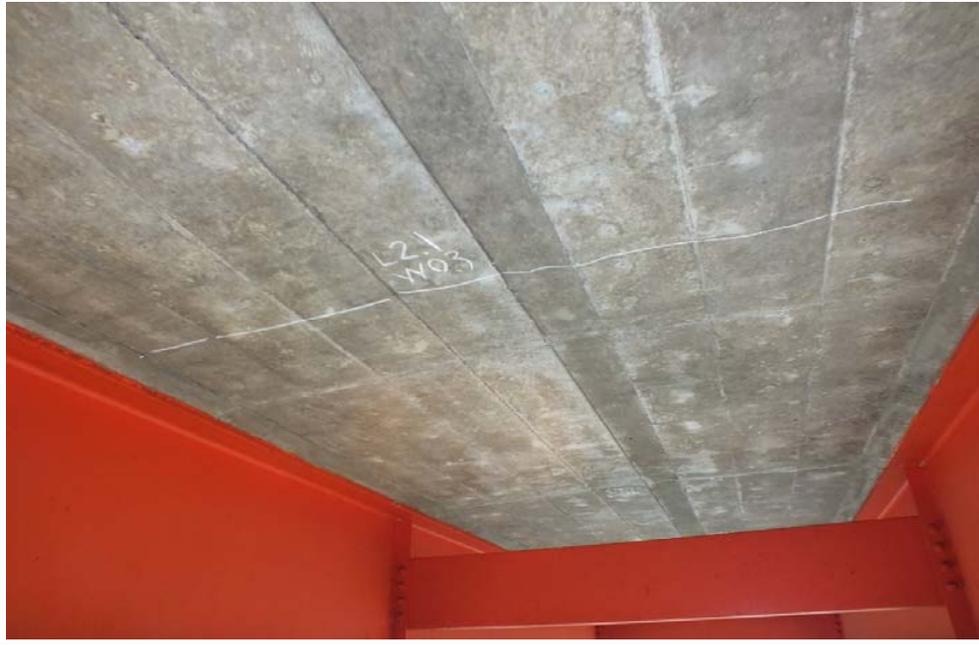
<p>W03 L23</p> <p>横03</p>	<p>上部構造(床版)【判定区分: Ⅱ】</p>

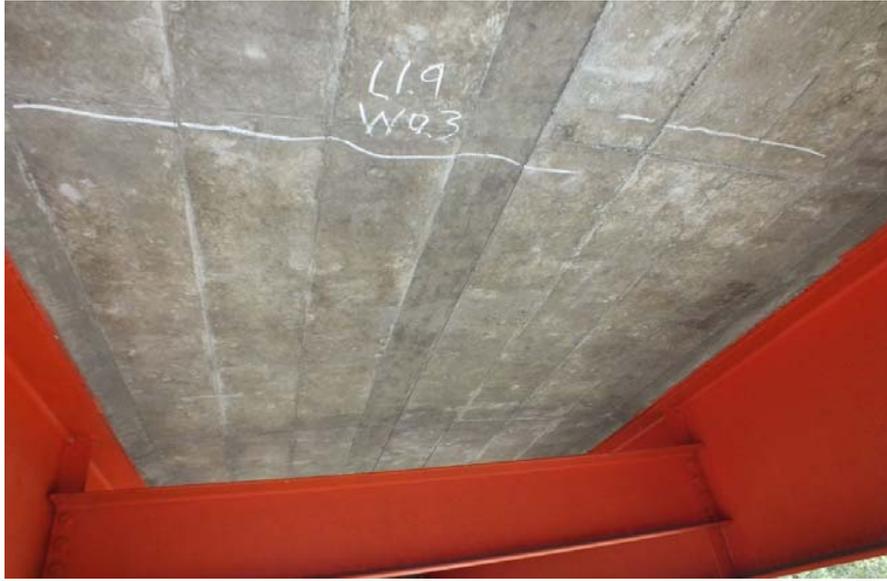
上部構造(床版)【判定区分: Ⅱ】

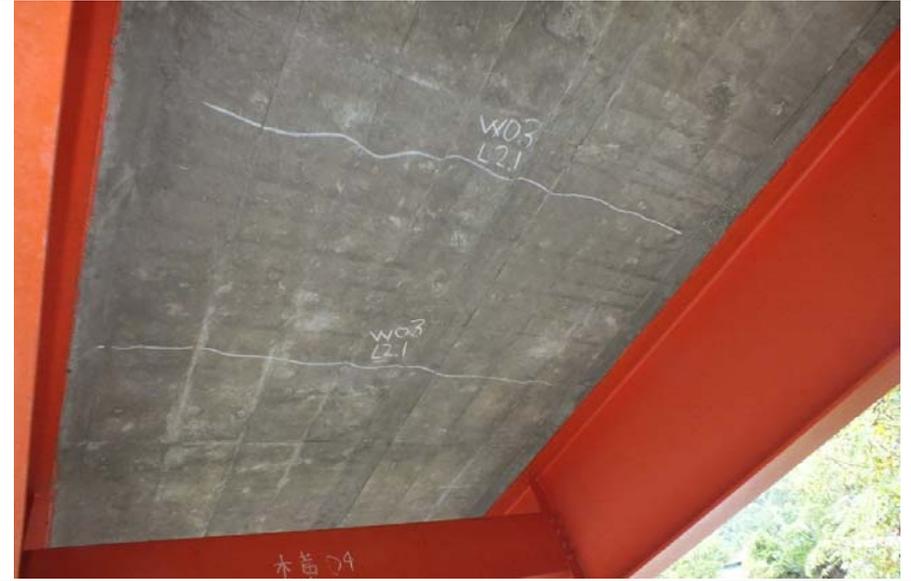
上部構造(床版)【判定区分: Ⅱ】

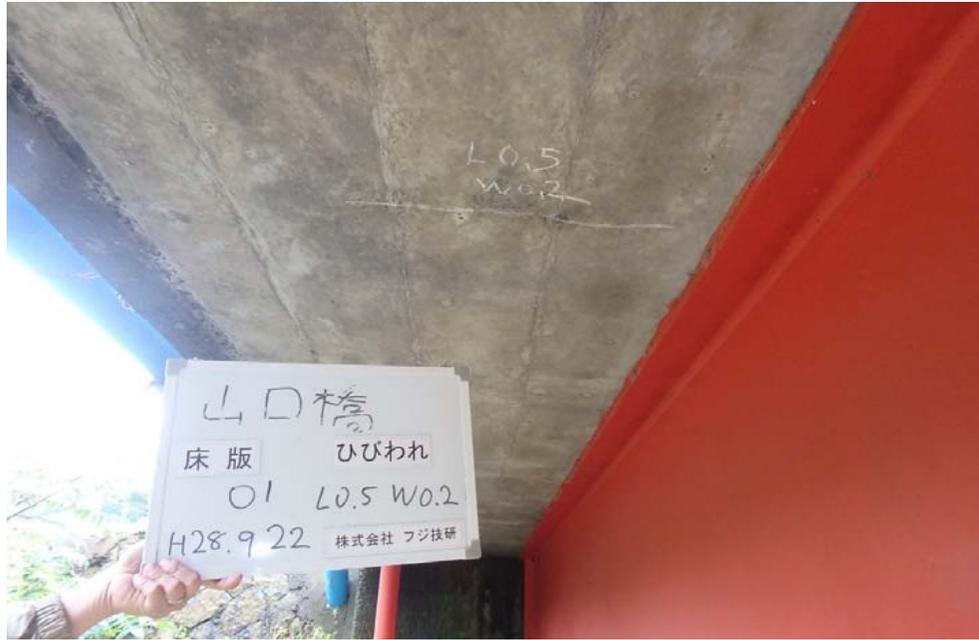
上部構造(床版)【判定区分: Ⅱ】

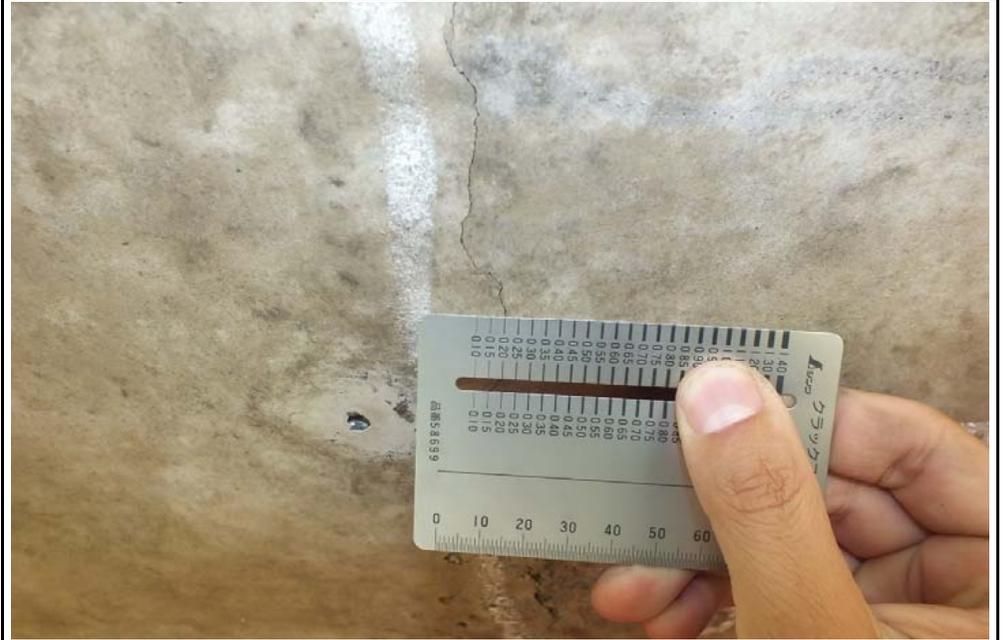
上部構造(床版)【判定区分: Ⅱ】

山口橋  
床版 ひびわれ  
01 L0.5 W0.2  
H28.9.22 株式会社 フジ技研

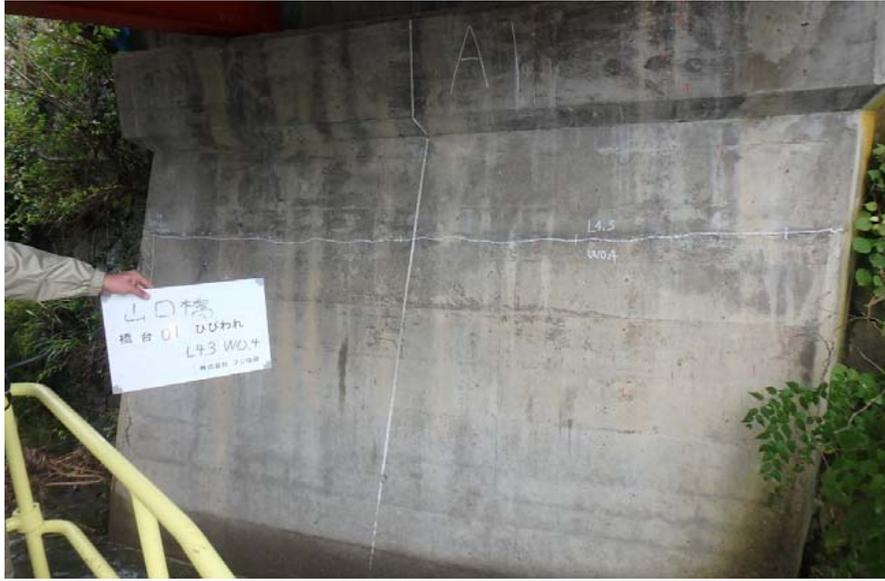
下部構造【判定区分: Ⅱ】

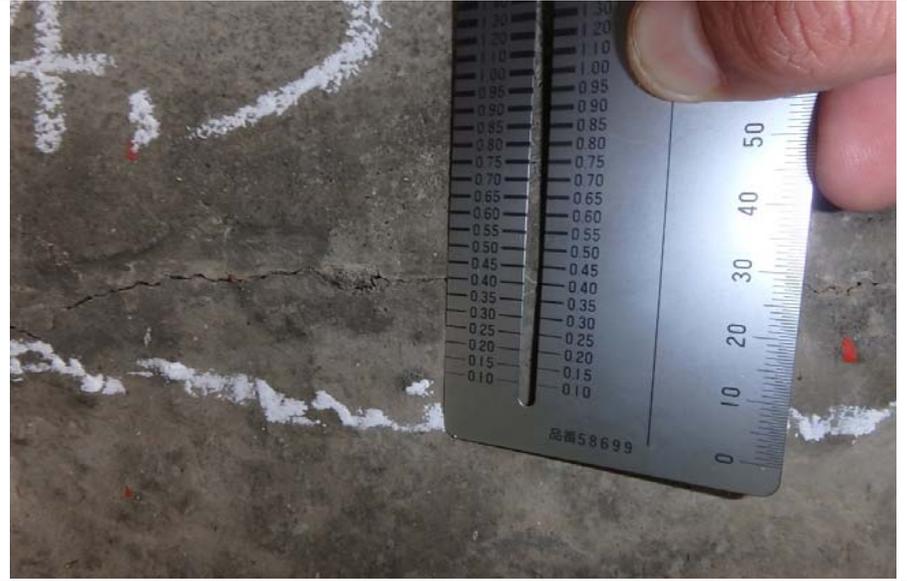
下部構造【判定区分: Ⅱ】

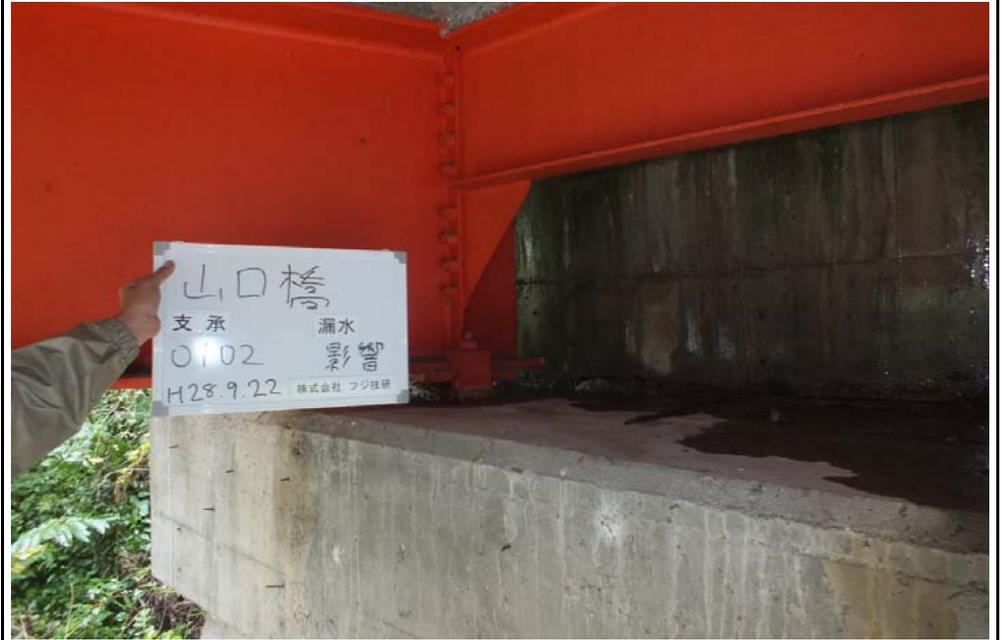
支承部【判定区分: Ⅱ】

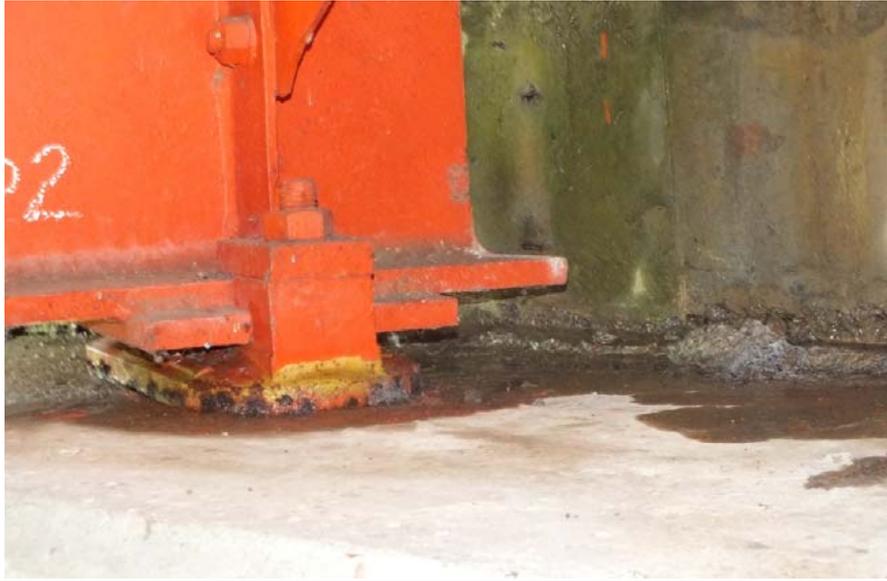
支承部【判定区分: Ⅱ】

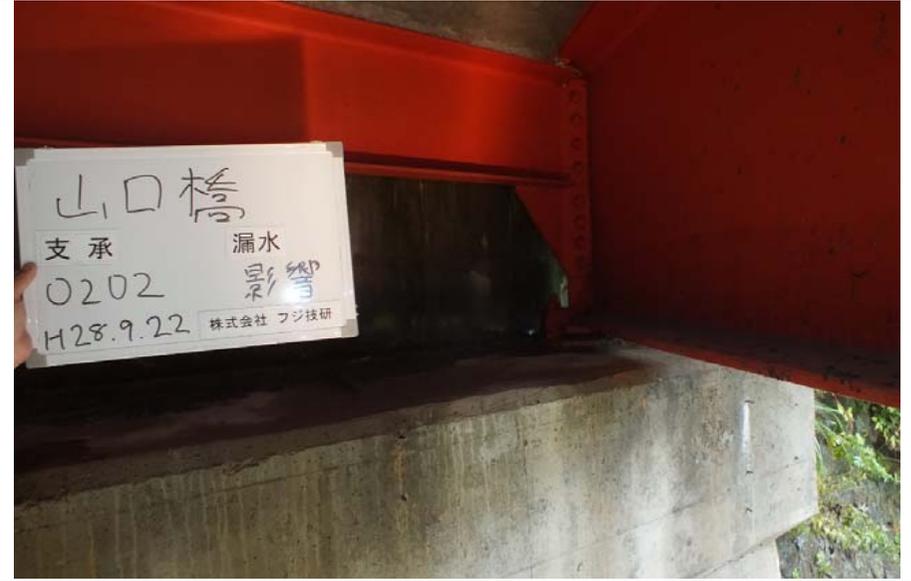
支承部【判定区分: Ⅱ】

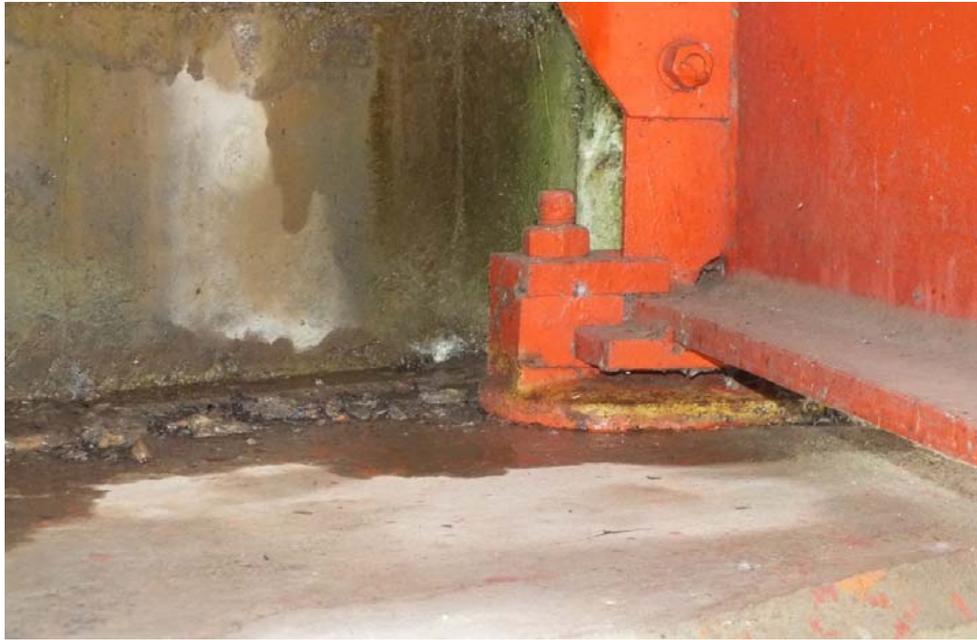
支承部【判定区分: Ⅱ】
