橋梁名	路線名	所在地	起点側	緯度	36° 03' 32"	
				経度	138° 33' 07"	
向平橋 (フリガナ)ムコウダイラバシ	向平線1号	長野県南佐久郡北相木村字坂下2764-4地先				
管理者名	点検実施年月日	路下条件	代替路の有無	自専道or一般道	緊急輸送道路	占用物件(名称)
長野県 北相木村	2016.07.19	相木川	無	一般道		なし

部材単位の診断(各部材毎に最悪値を記入)

道路橋毎の健全性の診断(判定区分 I~IV)

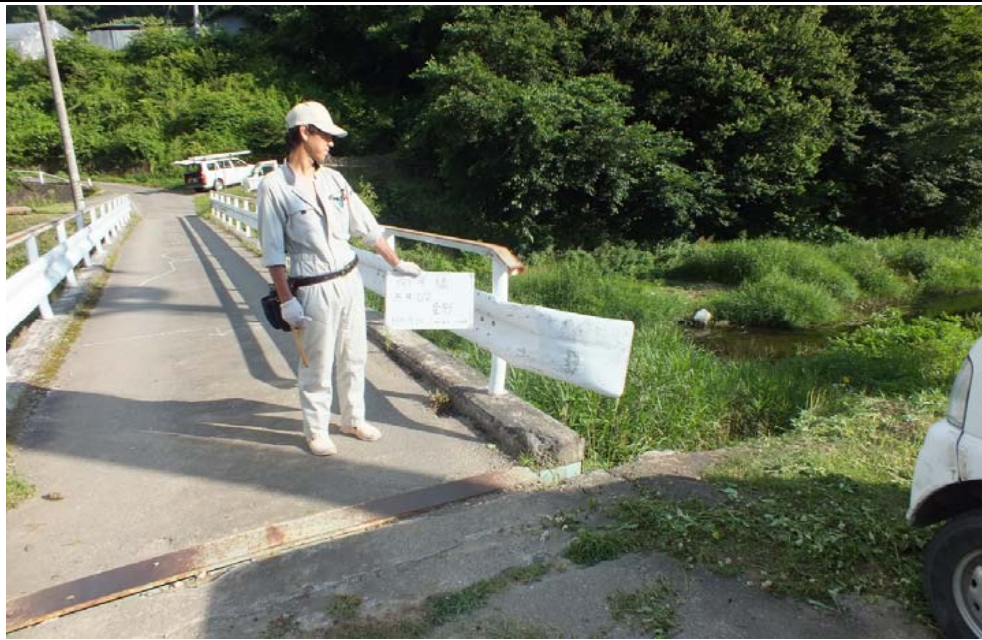
その他【判定区分: Ⅰ】

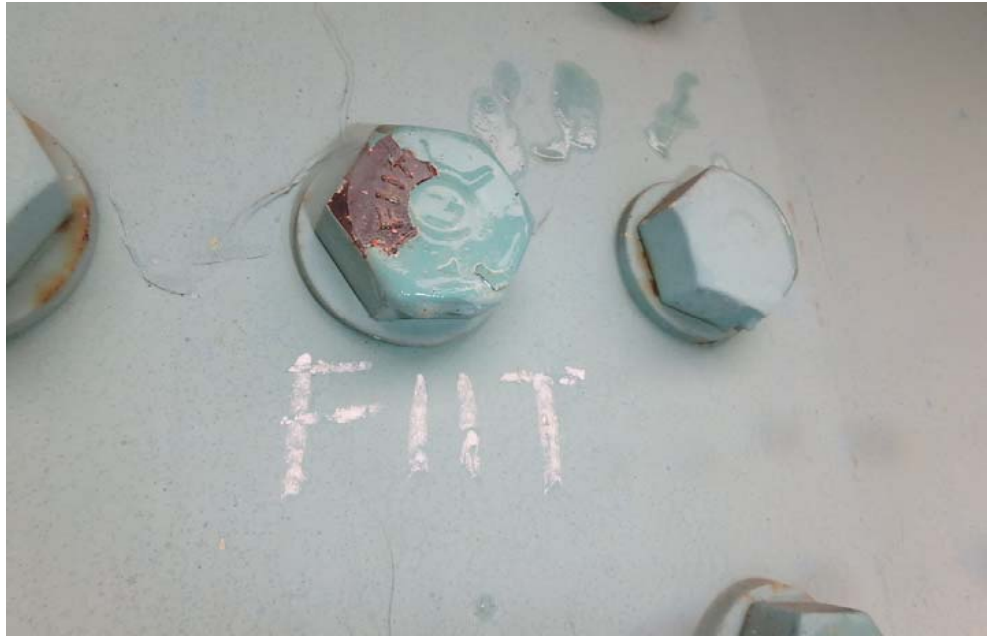
上部構造(主桁)【判定区分: Ⅰ】

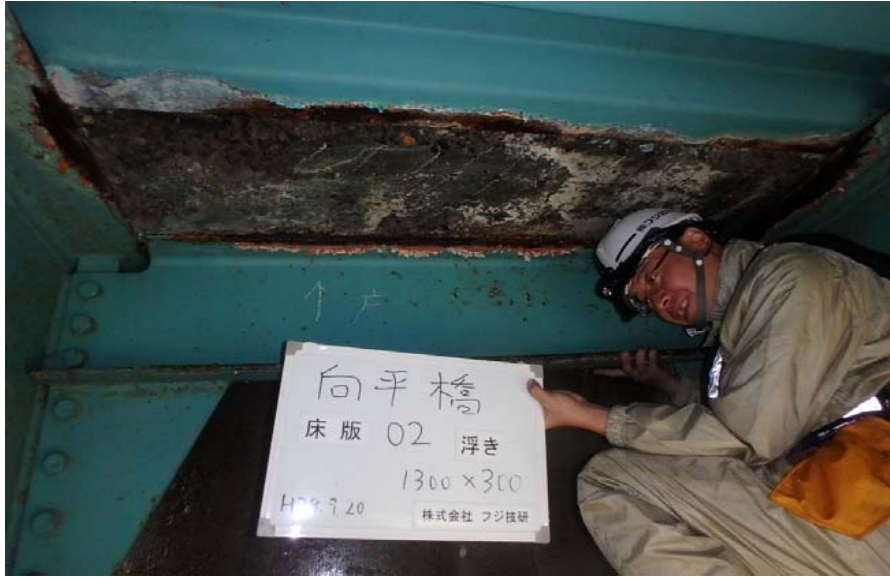
上部構造(床版)【判定区分: Ⅰ】
