北相木村 橋梁長寿命化修繕計画

平成 28 年 12 月

長野県 北相木村

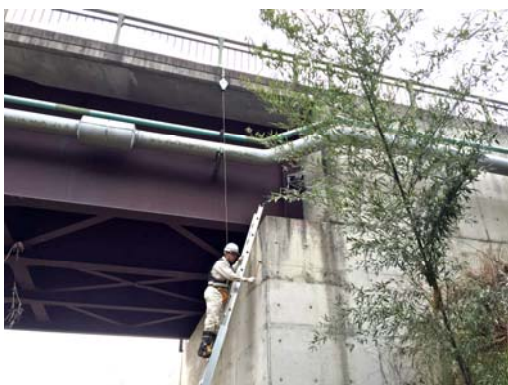
写真 1. 梯子による点検

| 点検種類 | 内 容 |
|---|--|
| [定期点検] | 橋梁の保全を図るために定期的実施するもので、主に地上・河川からの目視、および梯子・リフト車・橋梁点検車を使用して行われる点検 定期点検は5年に1回実施 |

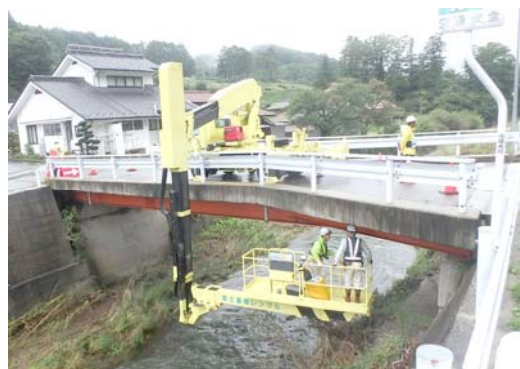
写真 2. 橋梁点検車による点検

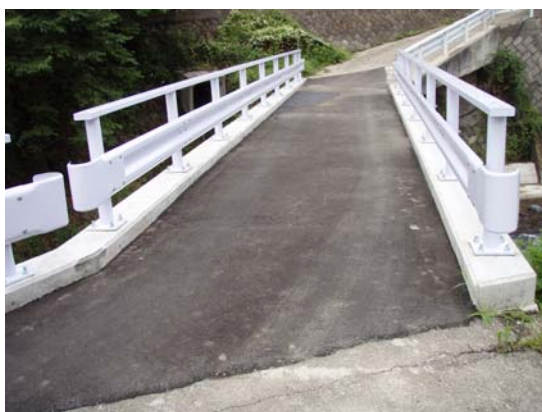
健全度 I : 坂下橋

| 区 分 | | 状 態 |
|---|---|--|
| I | 健全 | 構造物の機能に支障が生じていない状態。 |

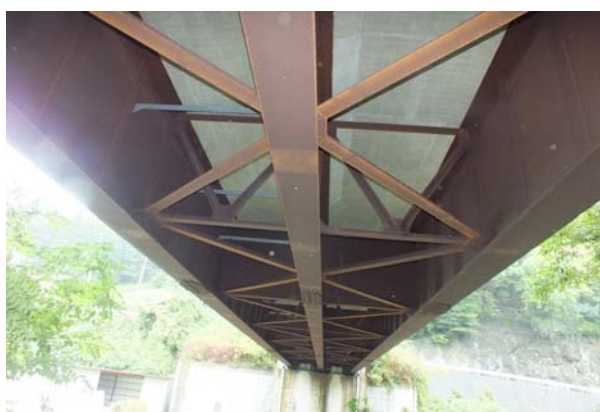
健全度 II : 大緒橋

| 区 分 | | 状 態 |
|---|---|--|
| II | 予防保全段階 | 構造物の機能に支障が生じていないが、予防保全の観点から措置を講ずることが望ましい状態。 |

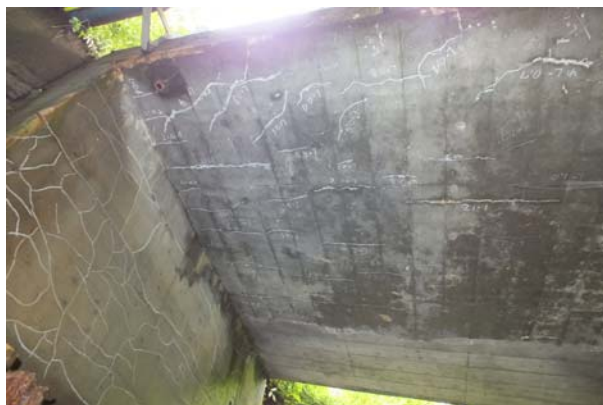
健全度 III : 底水線 1 号橋

| 区 分 | | 状 態 |
|---|---|--|
| III | 早期措置段階 | 構造物の機能に支障が生じる可能性があり、早期に措置を講ずべき状態。 |

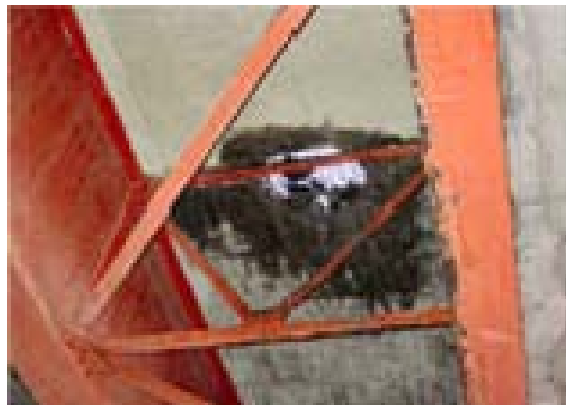
健全度 IV : 長野県点検要領より

| 区 分 | | 状 態 |
|---|---|--|
| IV | 緊急措置段階 | 構造物の機能に支障が生じている、又は生じる可能性が著しく高く、緊急に措置を講ずべき状態。 |

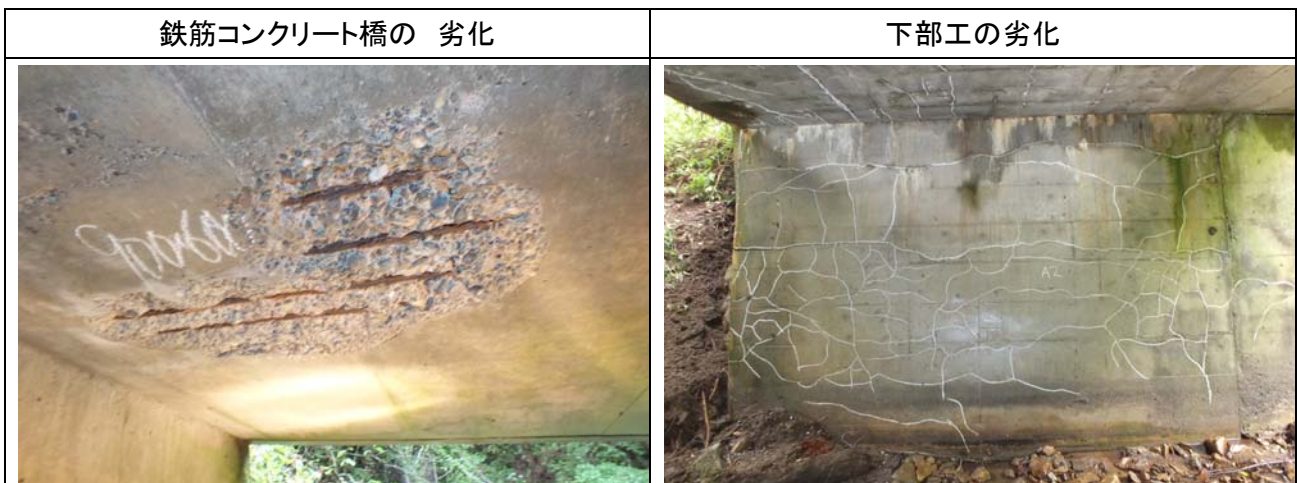
◇ 対象橋梁の主な損傷

- ① 橋面に土砂が堆積して排水不良となっているため、路面水が滞水し舗装の劣化・床版下面に漏水影響による損傷が発生している。
- ② 伸縮継手からの漏水影響により桁端部・支承周辺で損傷が発生している。また、土砂の混入による支承機能が阻害されている箇所が見られた。
- ③ 北相木村の環境条件は良好であるが、冬季は寒冷な気候のため、凍害が発生している。
- ④ 使用材料の経年劣化に起因する損傷が発生している。
 - 鋼橋 → 塗膜の経年劣化に伴い腐食及び耐候性鋼材の異常腐食が発生
 - コンクリート橋 → 乾燥収縮等に起因するひび割れが進展したもの
漏水影響等を受け鉄筋露出・遊離石灰等が発生したもの
- ⑤ 各路線の交通量は国道・県道交通量に比べて少なく、耐力不足・疲労による損傷は確認されていない。通行車両(活荷重)の影響は比較的小さいレベルにあると推定される。
